**LESSON LEARNED FROM DAMS  
AGAINST**

**EARTHQUAKE**

Civil Maintenance Division

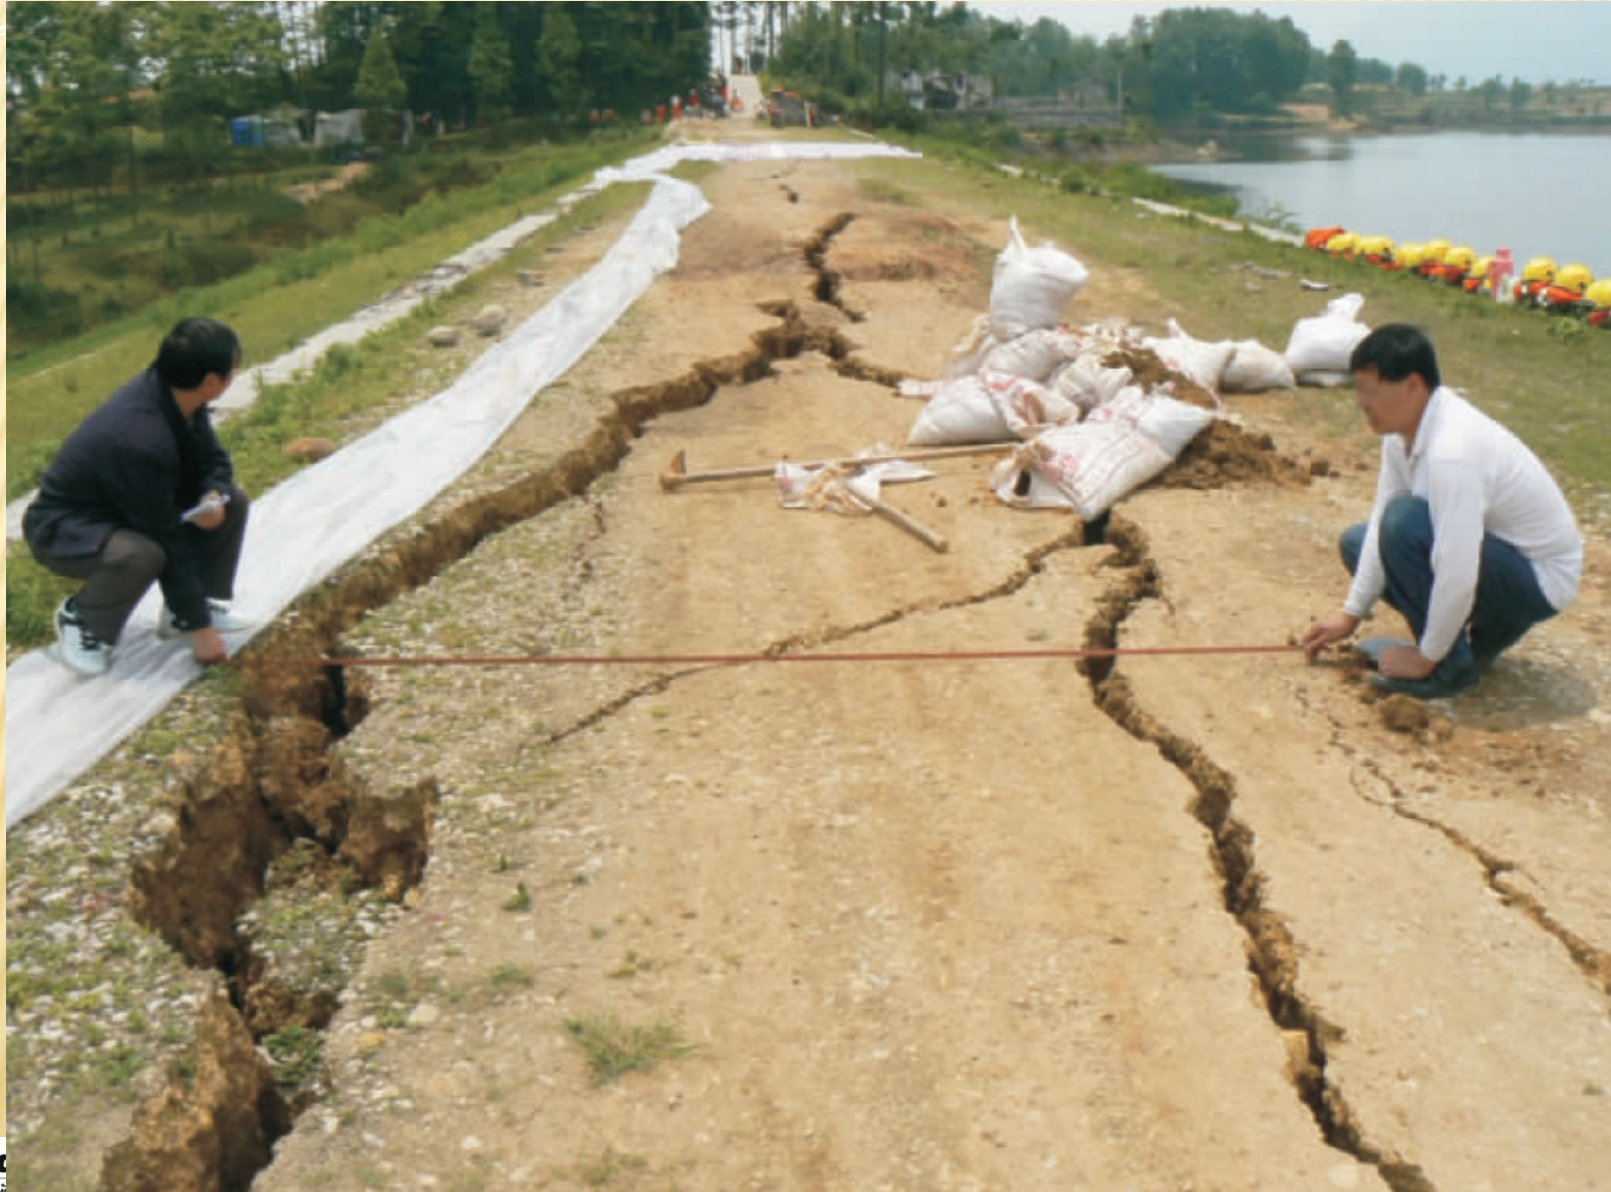
# Cracking on Dam Crest from 2008 Sichuan Earthquake, CHINA

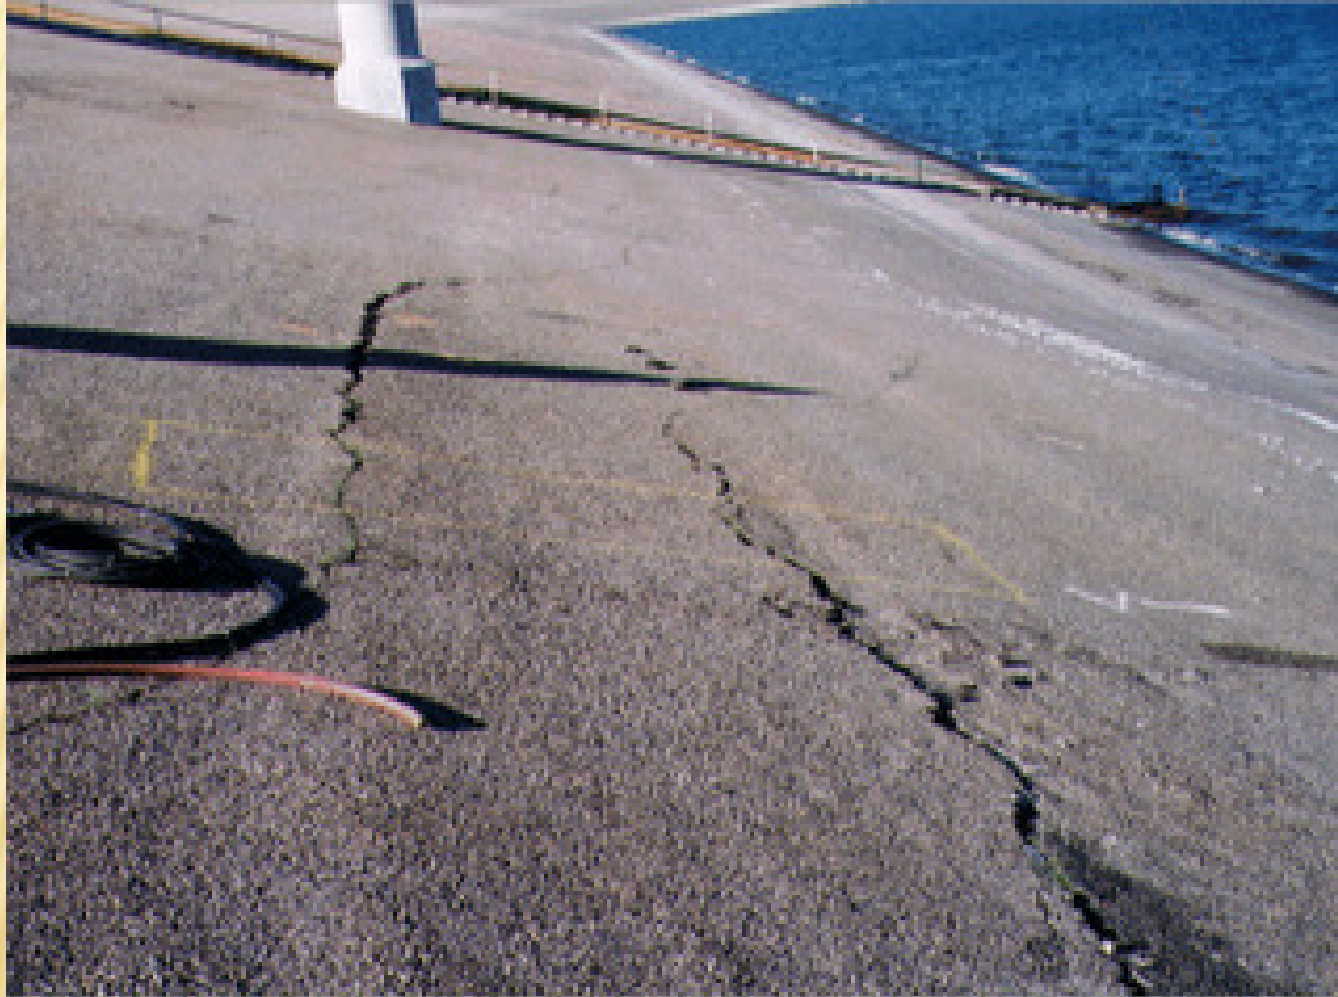
# Cracking on Asphalt Concrete Face Rock Fill Dam from 1994 Northridge Earthquake, USA

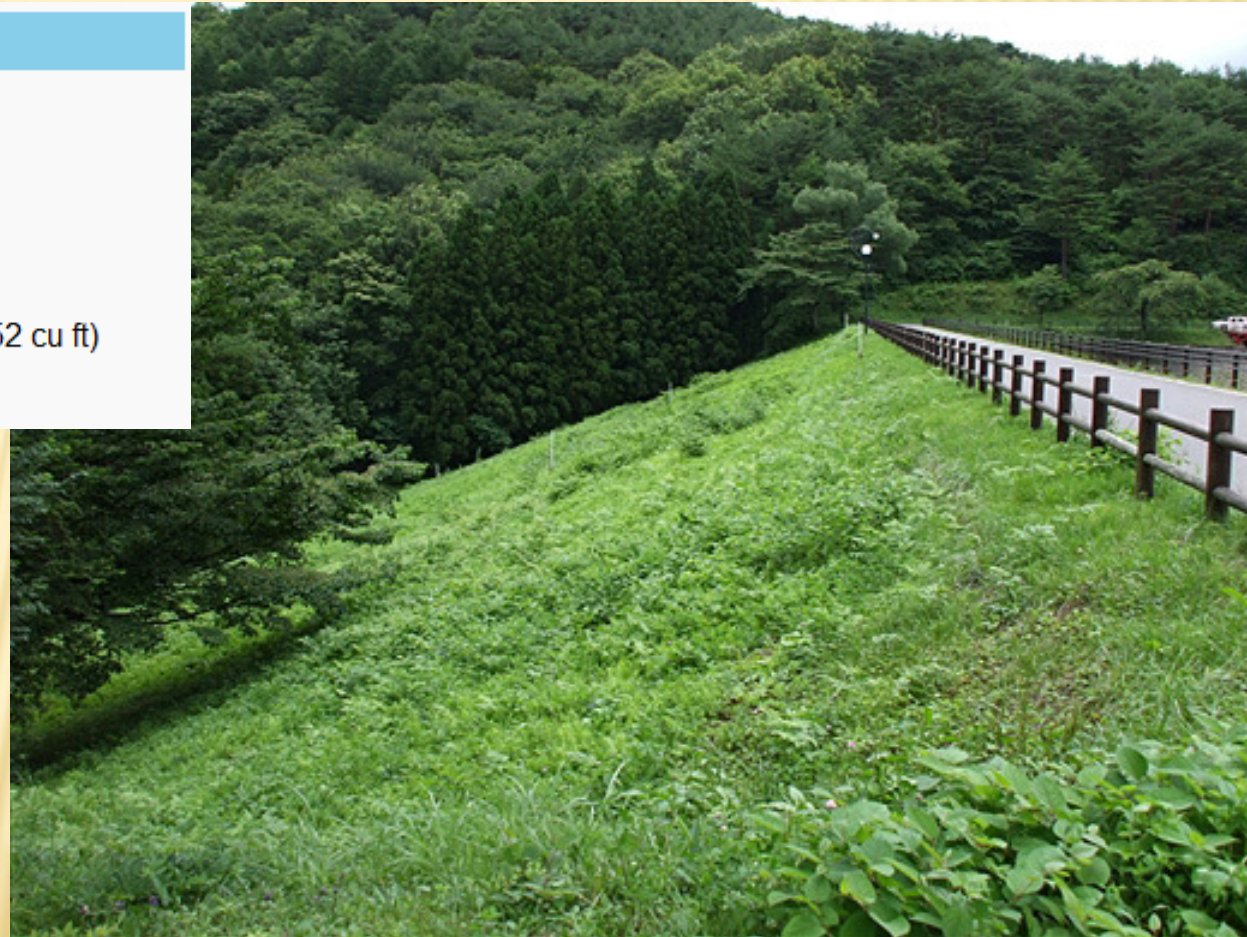
# FUJINUMA DAM – DOWNSTREAM SLOPE

It is 62 years old before failed by quake. That means it was constructed by old design.

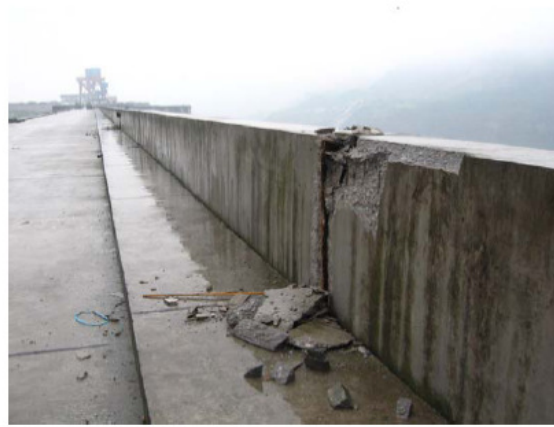
Figure 13 Rupture of the parapet wall

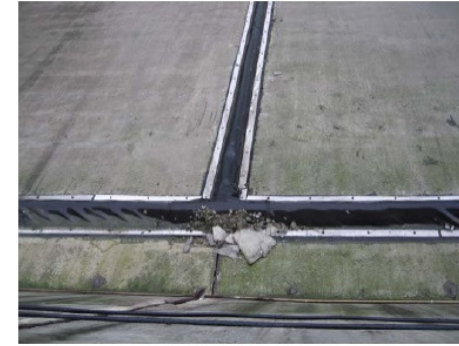
Figure 16 Undestroyed surface waterstop system

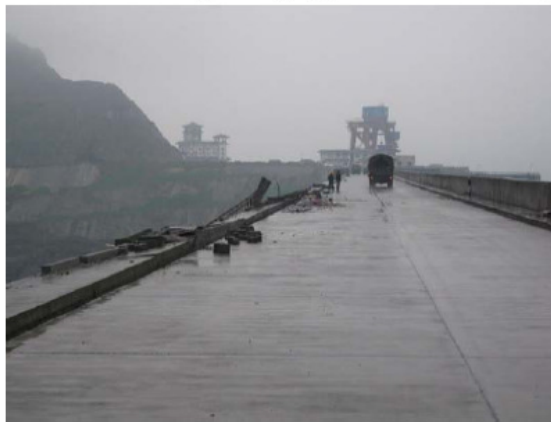
Figure 11 Dam crest of Zipingpu CFRD after the quake

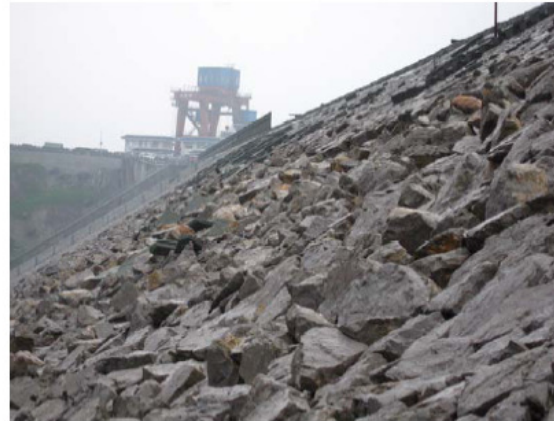
Figure 14 Settlement and loose rockfill on downstream slope

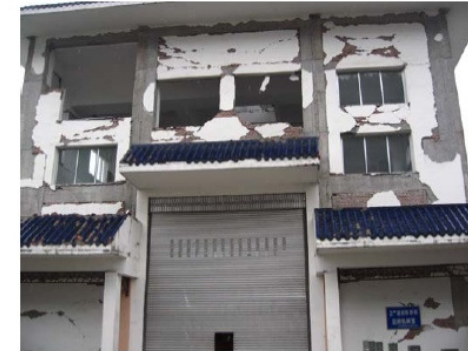
Figure 17 Damaged gate chamber structure of spillway tunnel

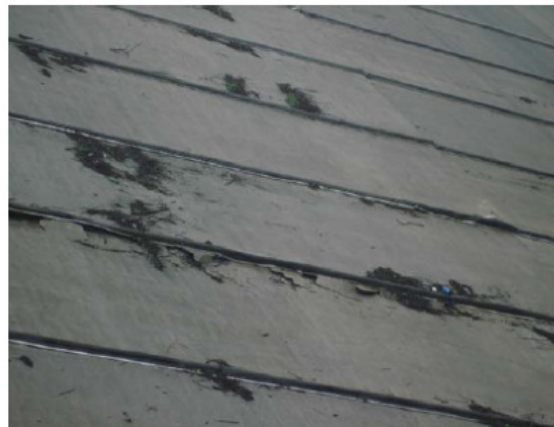
Figure 15 Rupture of upstream face slab

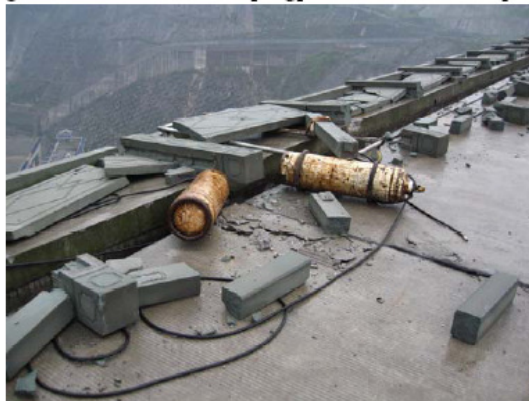
Figure 12 Collapsed banisters and the crack of downstream crest

During the earthquake, the measured acceleration at dam crest is **2.0g**. After the earthquake, the observed displacements at dam crest are: maximum settlement of **734.6mm**, horizontal displacement to downstream side of **179.9mm**, and the displacements along dam axis (from both abutments to the river center) **10.16mm**.

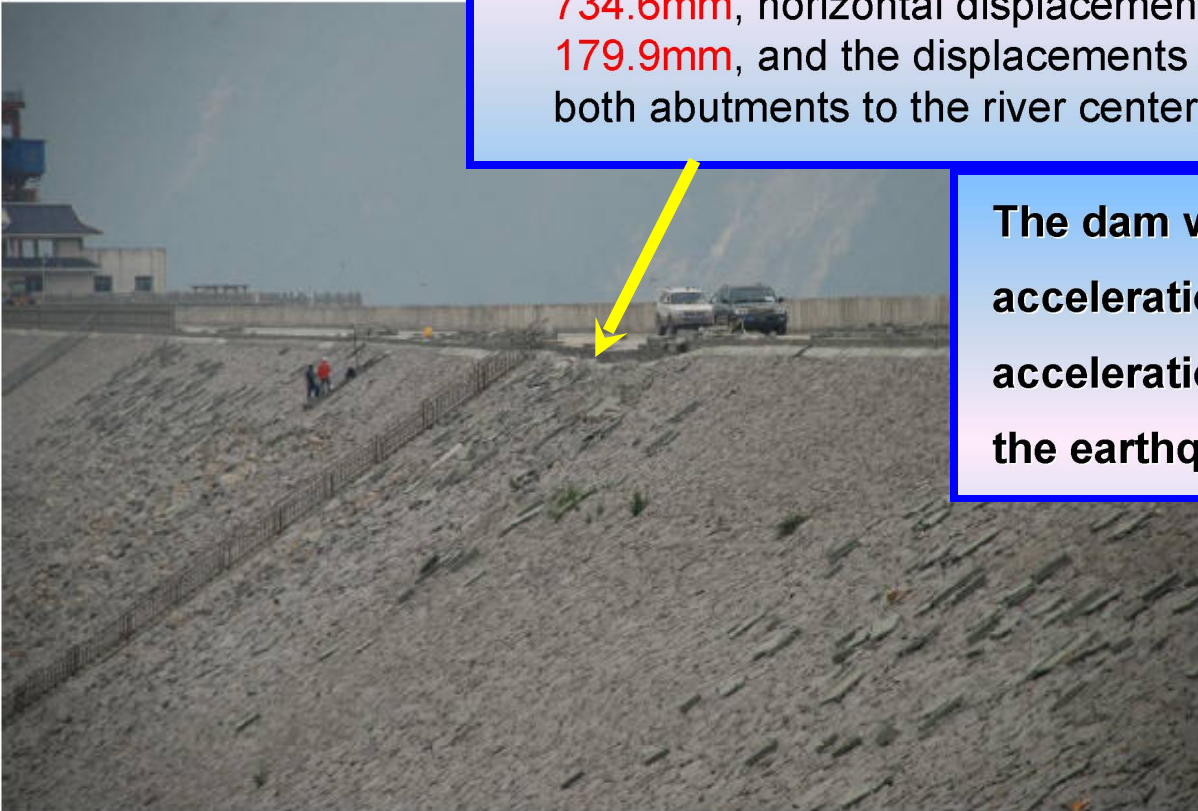
The dam was designed with an acceleration of 0.260g while the acceleration at crest recorded during the earthquake overtook 2g.

View of the 40cm subsidence of the dam core and the additional damages that were caused. In the background, large scale landslides that developed on the reservoir slopes can be seen.  
31° 02' 08.97'' N – 103° 34' 26.01'' E
