**LESSON LEARNED FROM DAMS  
AGAINST**

**EARTHQUAKE**

Civil Maintenance Division

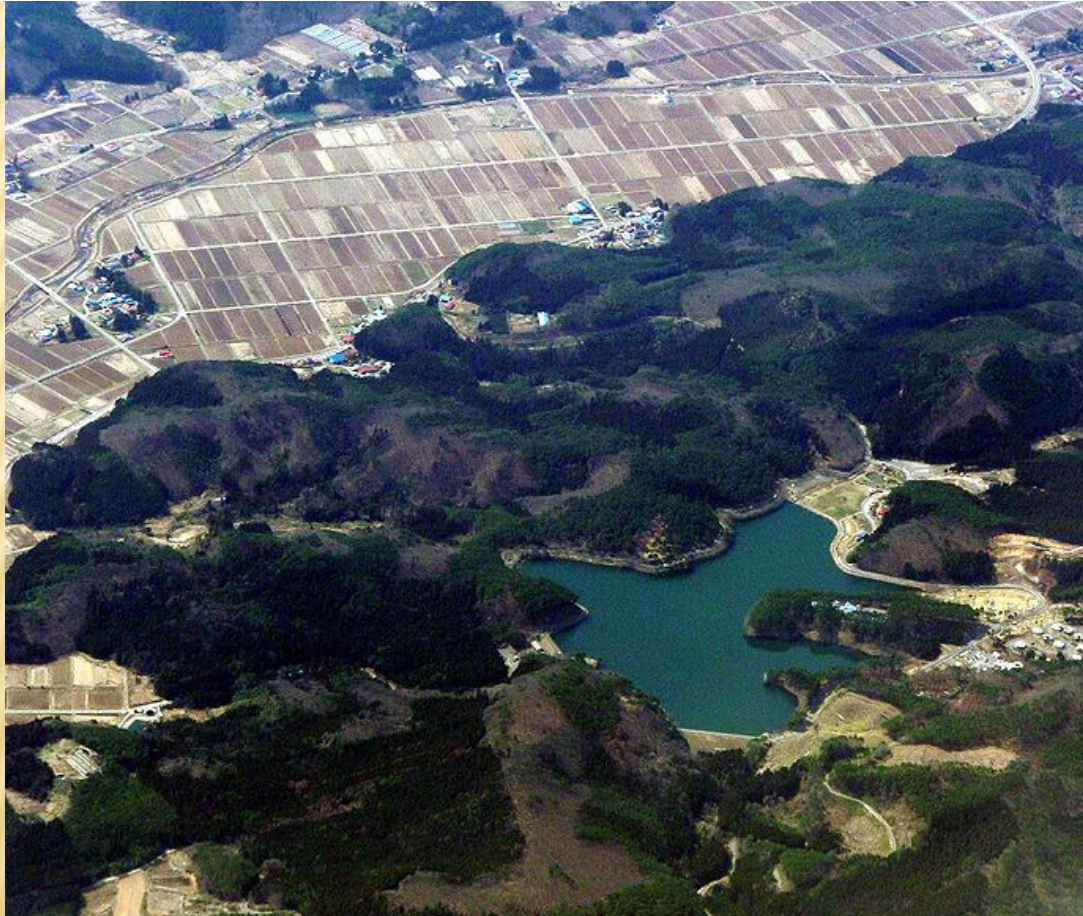
# FUJINUMA DAM – ARIAL VIEW

| Status | Failed |
| Demolition date | March 12, 2011 |

It is 62 years old before failed by quake. That means it was constructed by old design.

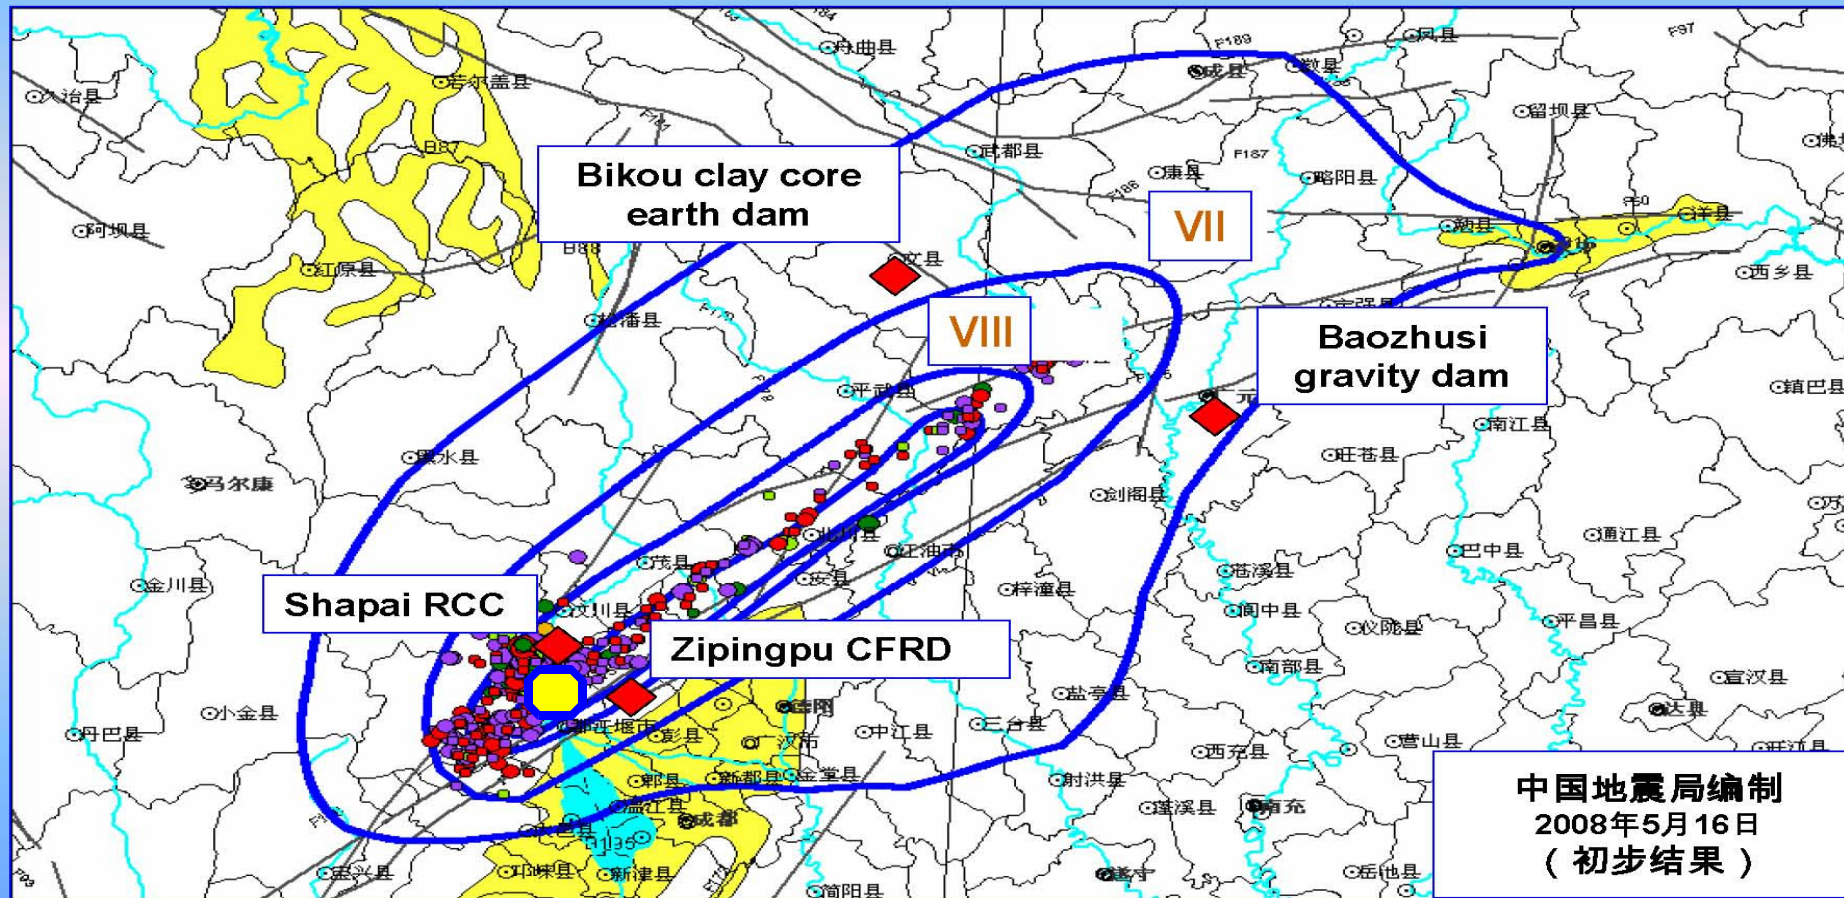
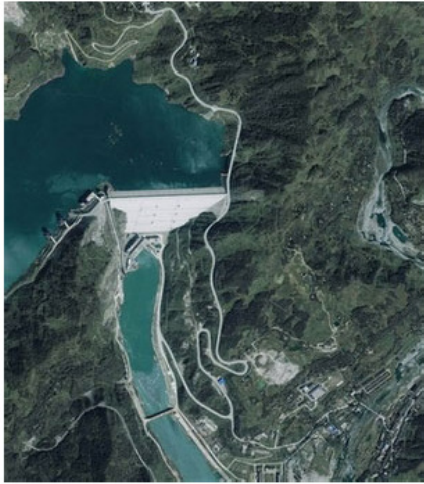
**Only four high dams of deferent types with height more than 100m are located in the quake-hit area**

## The Zipingpu CFRD is **structurally stable and safe**.

During the earthquake, the measured acceleration at dam crest is **2.0g**. After the earthquake, the observed displacements at dam crest are: maximum settlement of **734.6mm**, horizontal displacement to downstream side of **179.9mm**, and the displacements along dam axis (from both abutments to the river center) **10.16mm**.

The dam was designed with an acceleration of 0.260g while the acceleration at crest recorded during the earthquake overtook 2g.

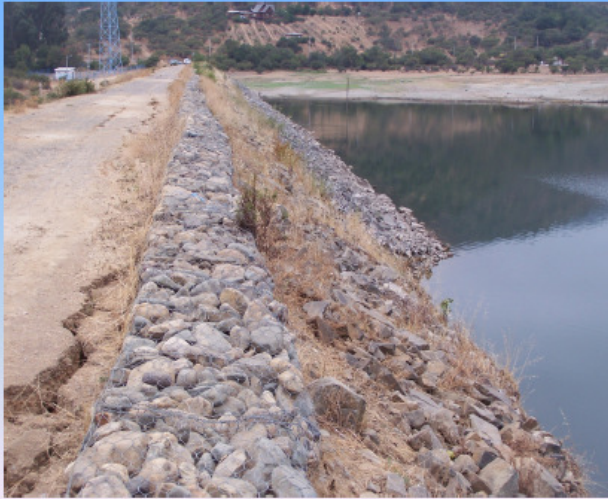
Lliu Lliu :  $A_{HorMax} = 0.217g$

$D_{epicenter} = 393 \text{ Km}$ ;  $H = 18 \text{ m}$

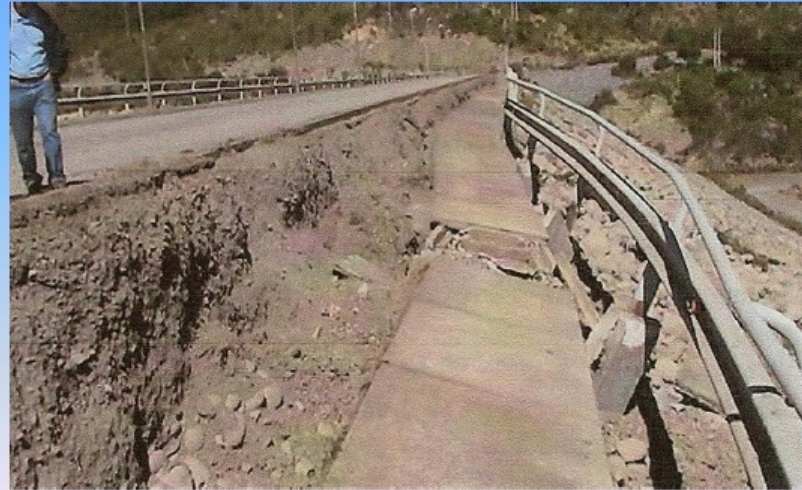
+ Colbún:  $A_{HorMax} = 0.447g$

$D_{epicenter} = 183 \text{ Km}$ ;  $H = 116 \text{ m}$

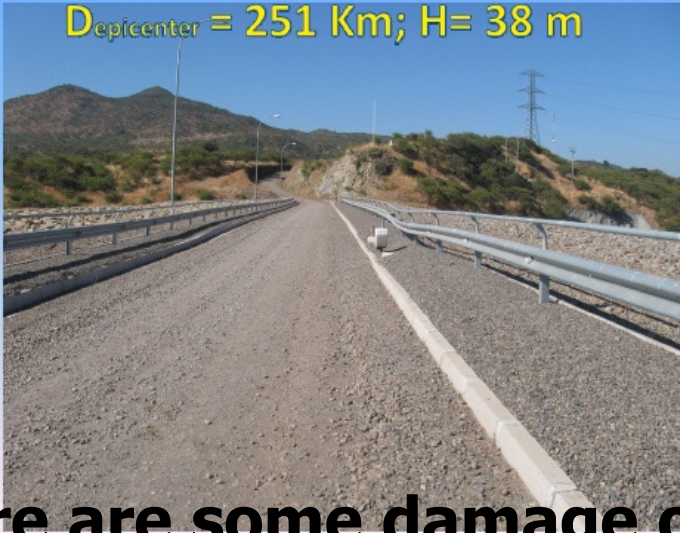
Convento Viejo :  $A_1 Hor Max = 0.49g$

$A_2 Hor Max = 0.50g$

$A_3 Hor Max = 0.44g$

$D_{epicenter} = 251 \text{ Km}$ ;  $H = 38 \text{ m}$

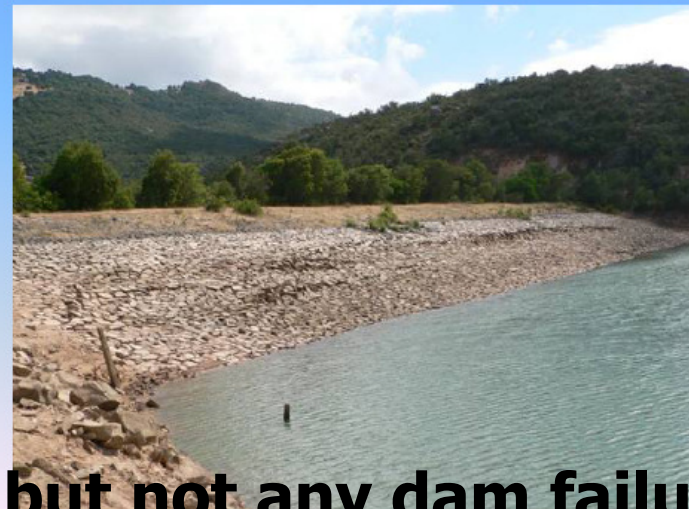
Lolol :  $A_{HorMax} = 0.371g$

$D_{epicenter} = 225 \text{ Km}$ ;  $H = 29.5 \text{ m}$

**There are some damage on dams but not any dam failure**
