การพัฒนาฐานข้อมูลความเสียหายรางรถไฟ

ทีมวิจัยเทคโนโลยีการผลิตและการซ่อมบำรุง ศูนย์วิจัยเทคโนโลยีระบบรางและการขนส่งสมัยใหม่

ศูนย์เทคโนโลยีโลหะและวัสดุแห่งชาติ (เอ็มเทค)

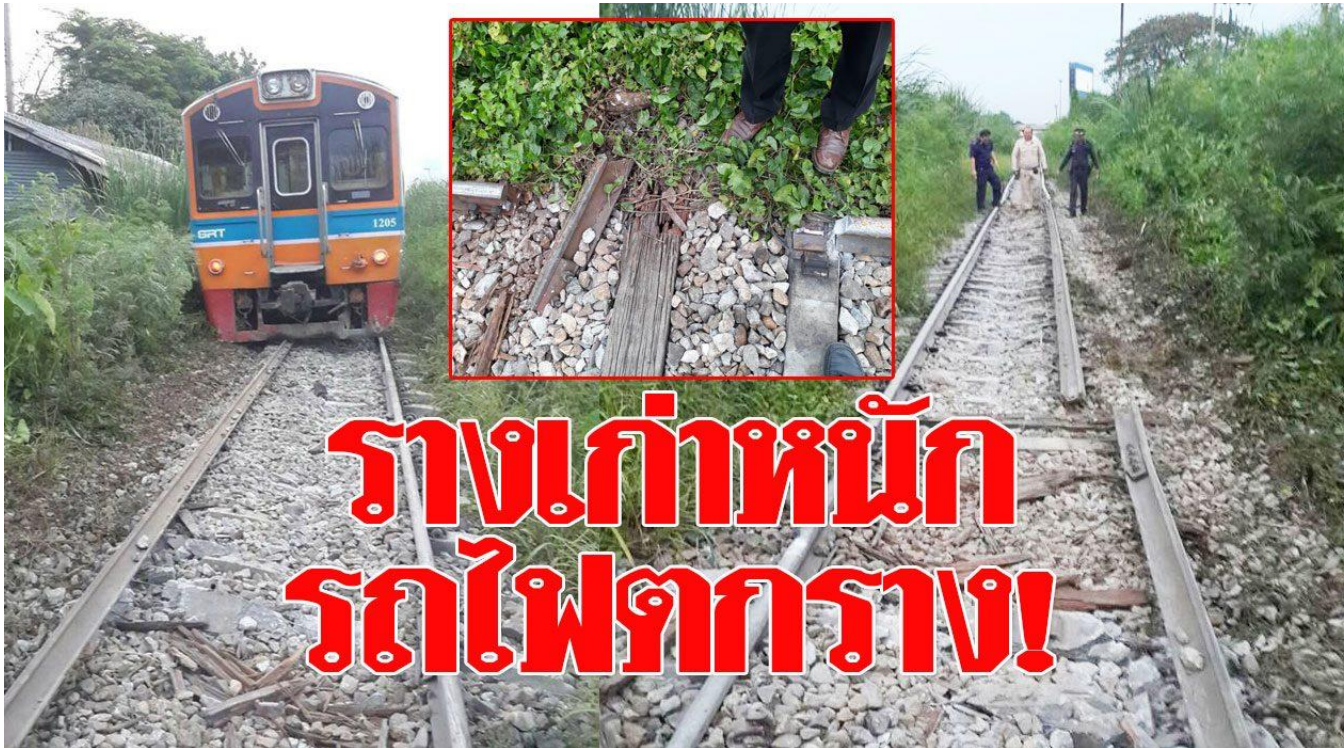
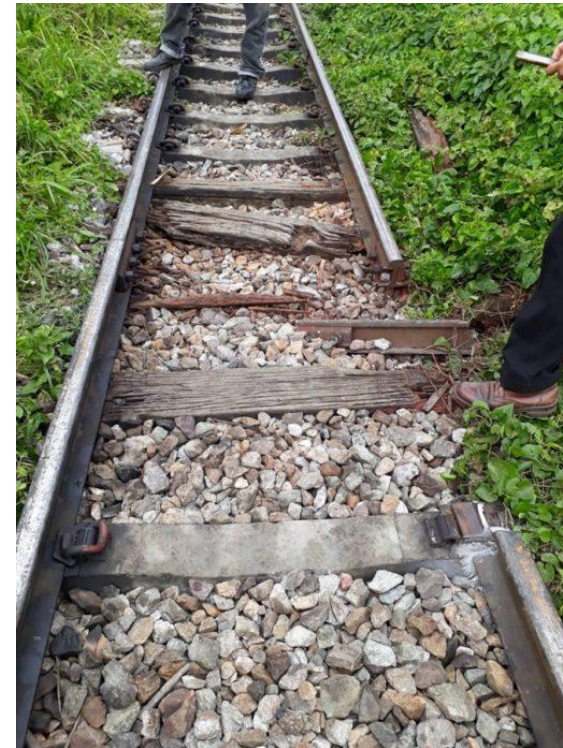
ระทึก รถไฟสายมหาชัย - วงเวียนใหญ่ ตกราง ตรวจสอบพบรางหัก เหตุเก่าจัด!

สาเหตุจากการตรวจสอบพบว่า รางหักเพราะมีสภาพเก่า และชำรุดมากแล้ว

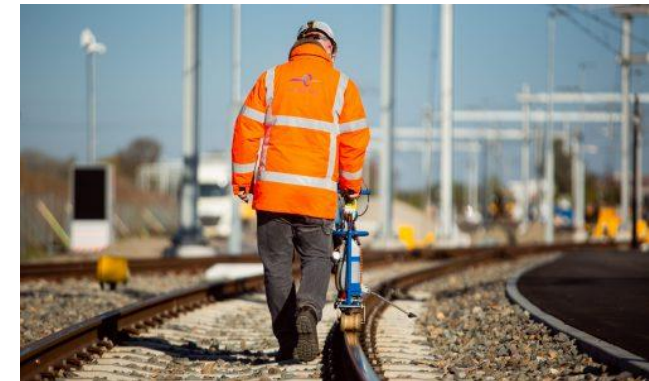
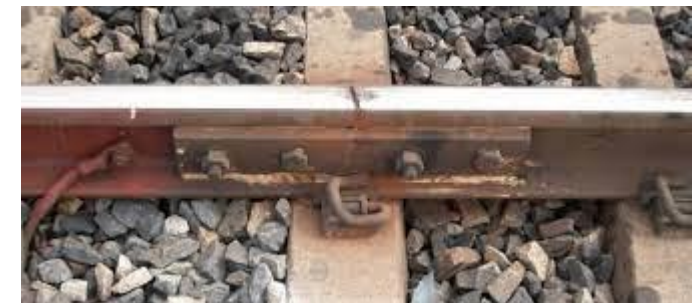
Rail breaks on Network Rail infrastructure 1998 to 2013

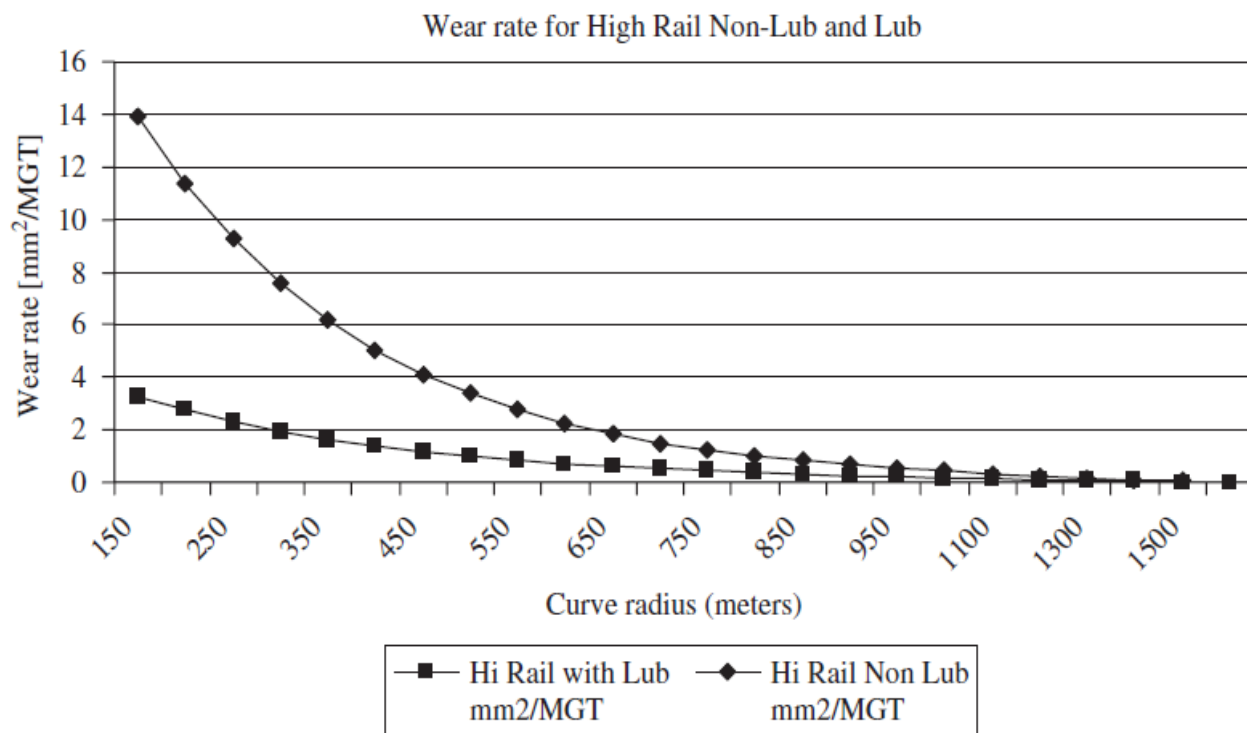
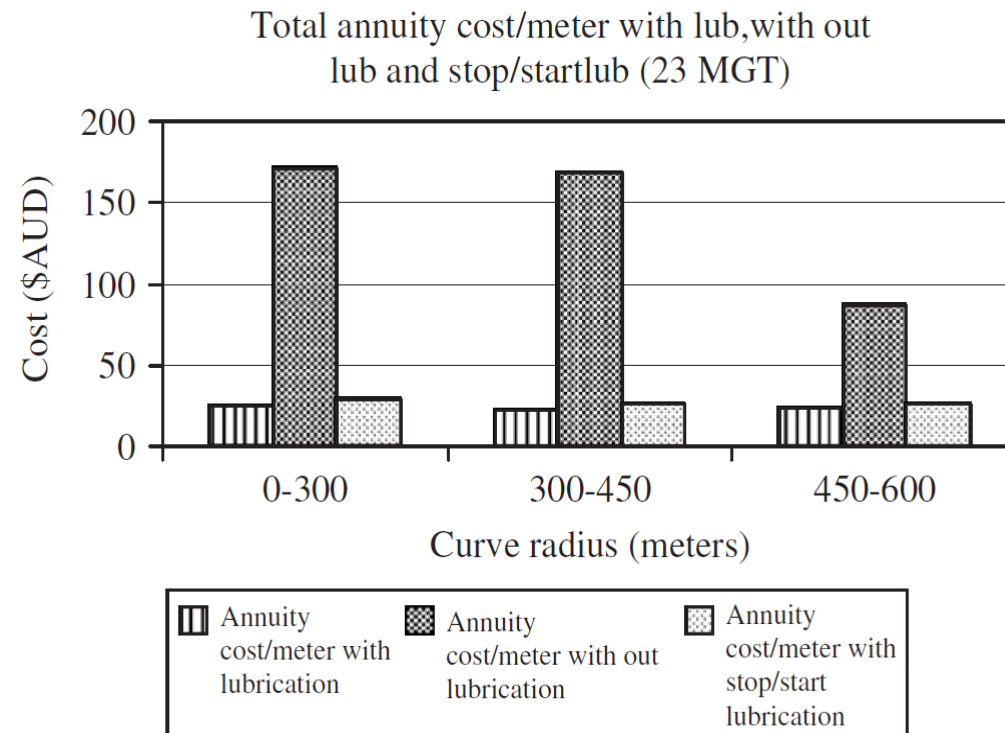
อัตราการสึกหรอของรางจากการเก็บข้อมูลในประเทศออสเตรเลีย

อัตราการสึกหรอของรางรถไฟที่มีขนาดรัศมีโค้งที่แตกต่างกัน

ค่าใช้จ่ายต่อปีในการซ่อมบำรุงราง 23 MGT ที่มีการใช้สารหล่อลื่น และไม่ใช้สารหล่อลื่นในรางที่มีรัศมีโค้งแตกต่างกัน

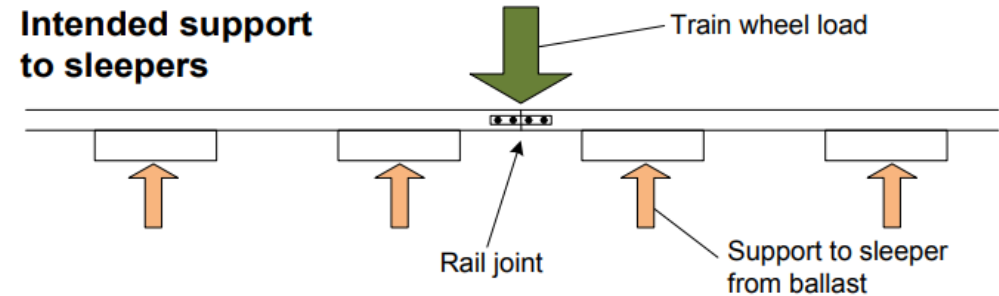
Intended support to sleepers

Adequate support to sleepers adjacent to joint so no excessive movement of rail due to train load

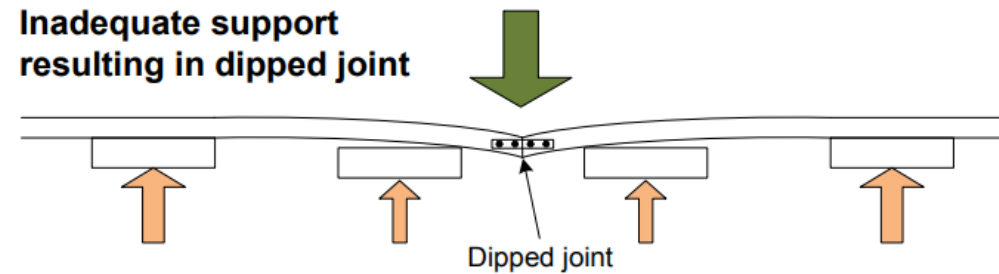
Inadequate support resulting in dipped joint

Inadequate support to sleepers adjacent to joint allows excessive settlement of sleepers when train load is applied

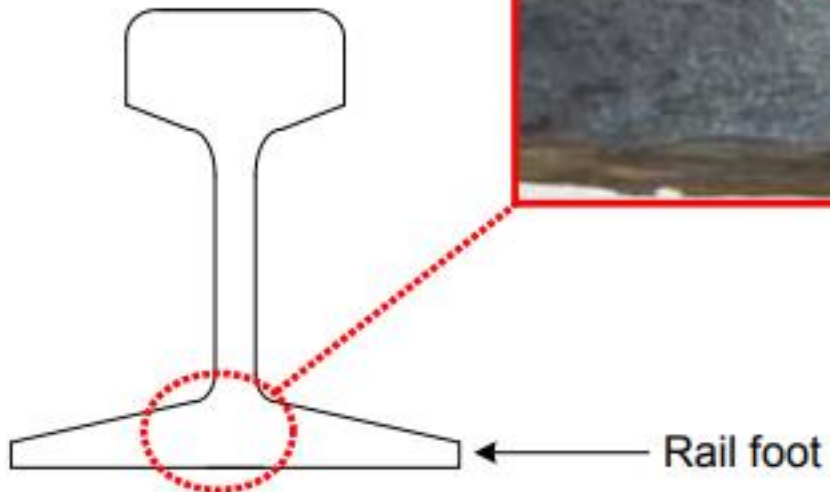
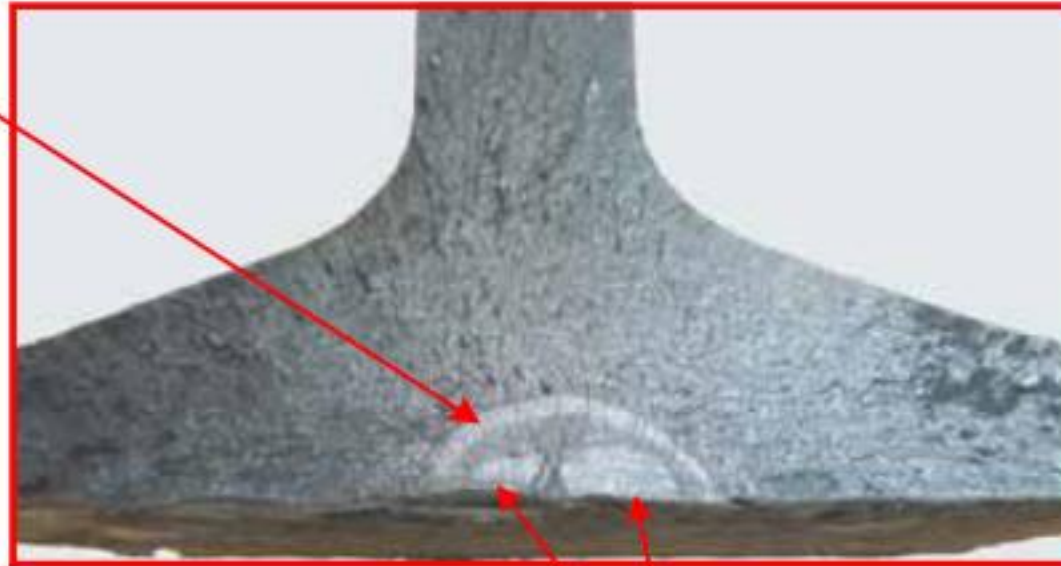
Fatigue cracking after initial failure zones merged

Two fatigue cracks, each initiating from a separate corrosion pit

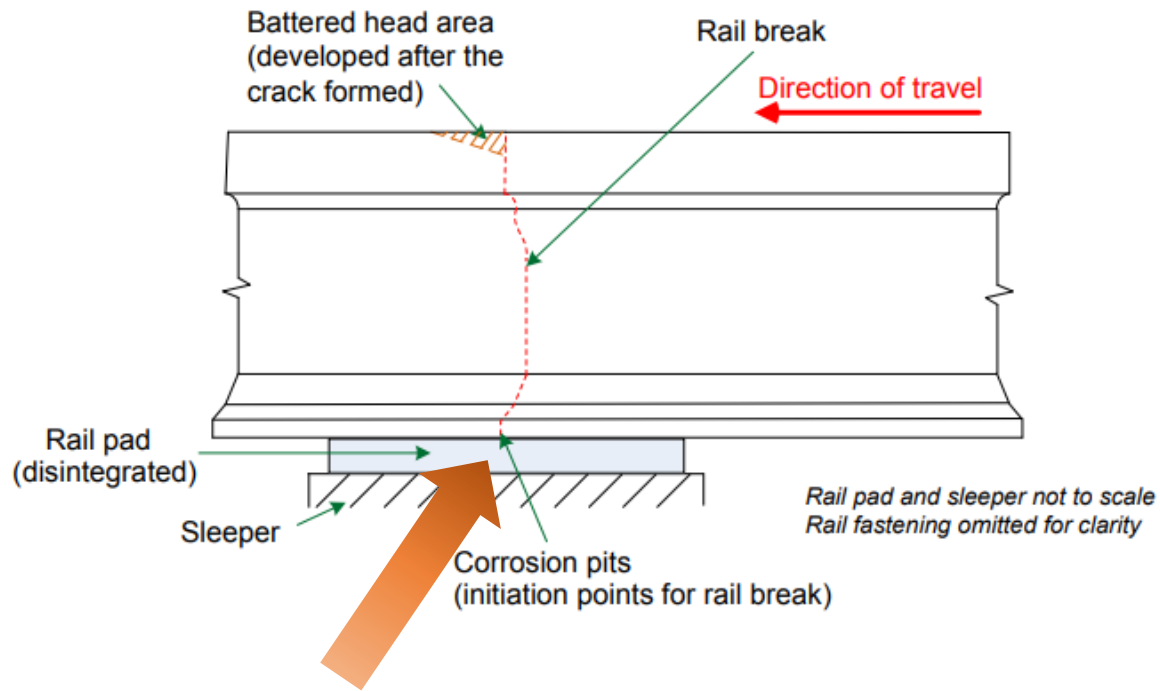
การเกิดจุดรวมความเค้นเนื่องจากการเกิดการกัดกร่อนแบบสนิมขุมบริเวณฐานราง

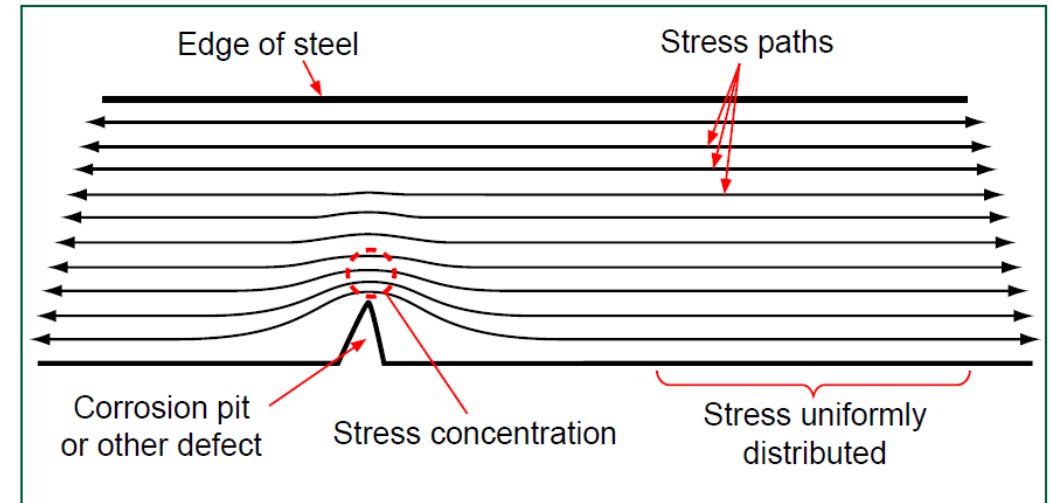
Crack Origin

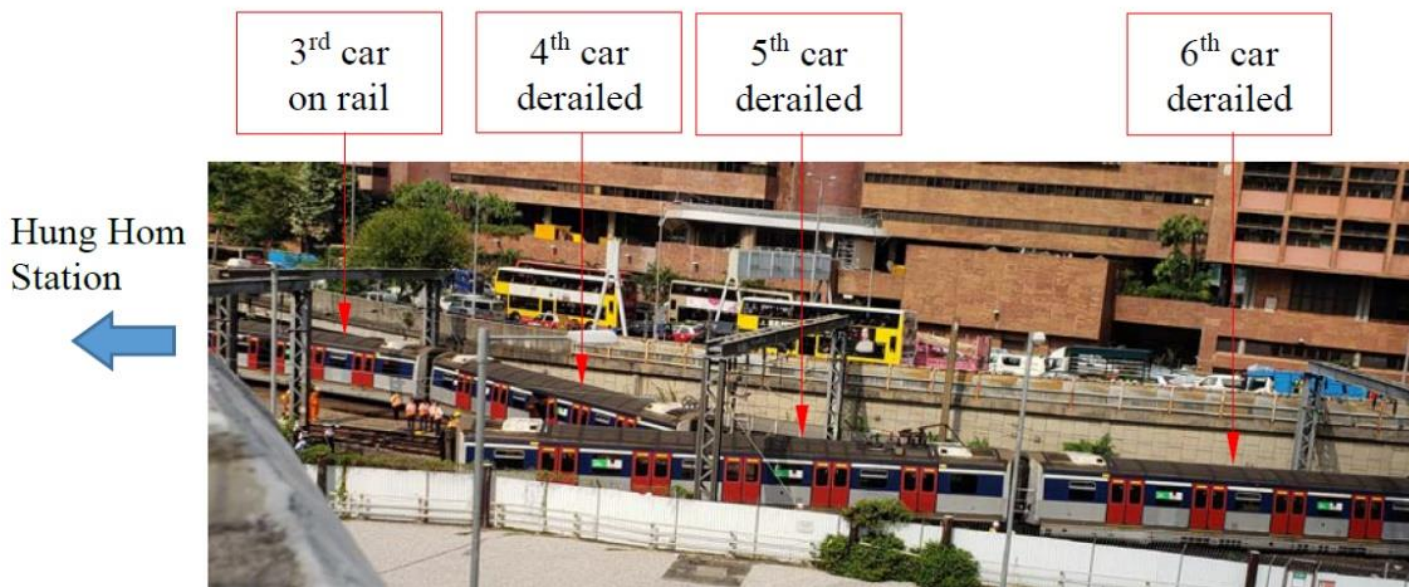
ความเสียหายของรางที่นำไปสู่เหตุการณ์รถไฟตกรางในฮ่องกง

Figure 1 : Status of the incident train immediately after derailment

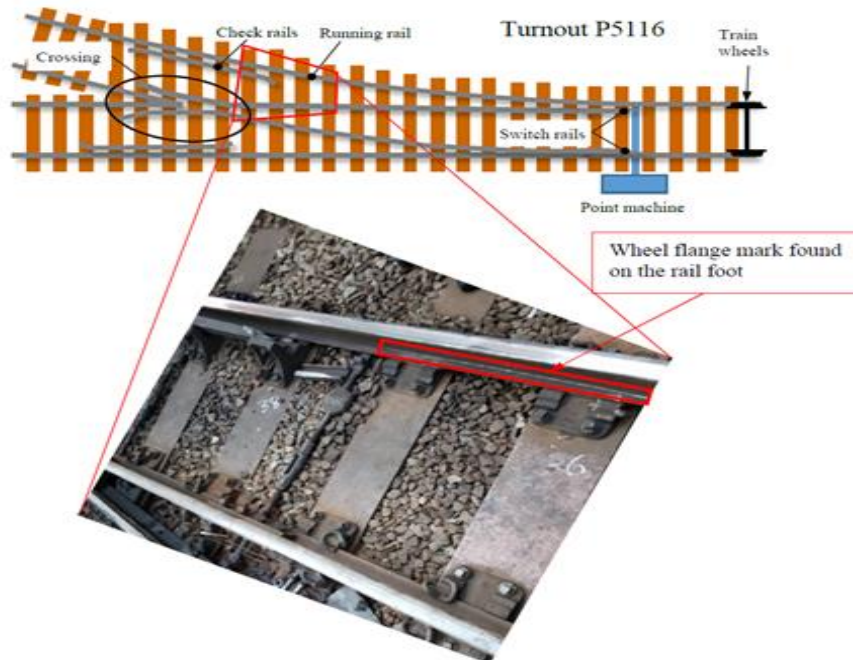
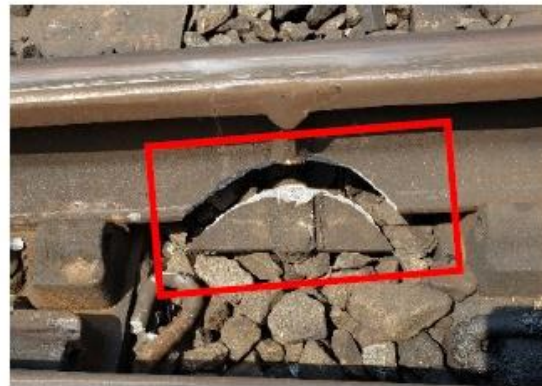
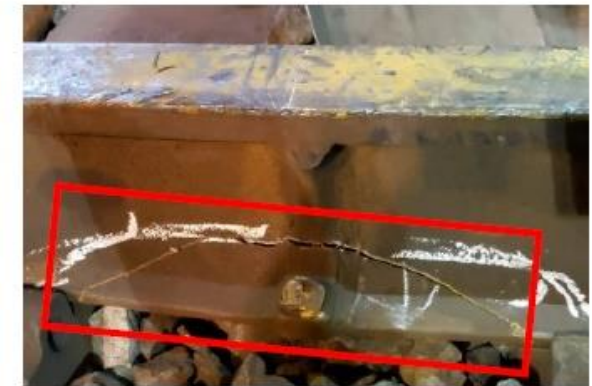
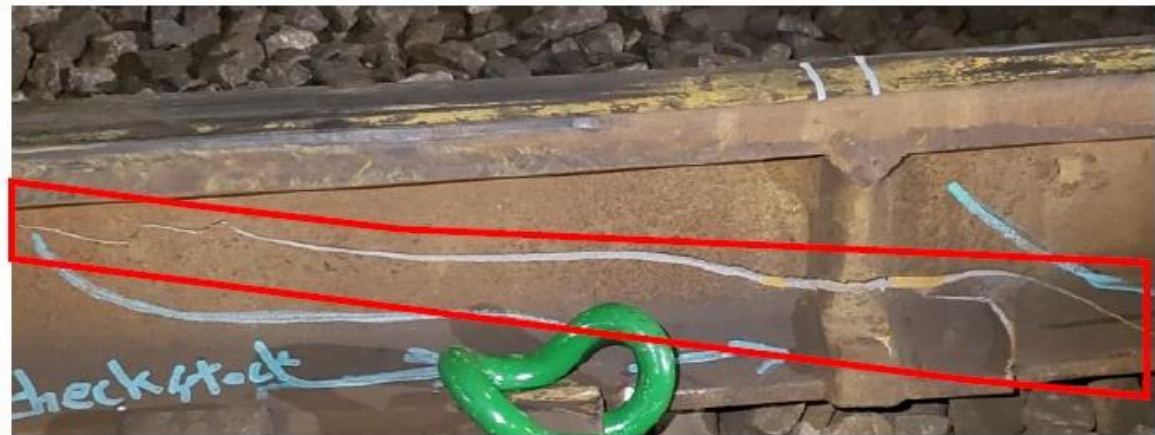
ความเสียหายของรางที่นำไปสู่เหตุการณ์รถไฟตกรางในฮ่องกง

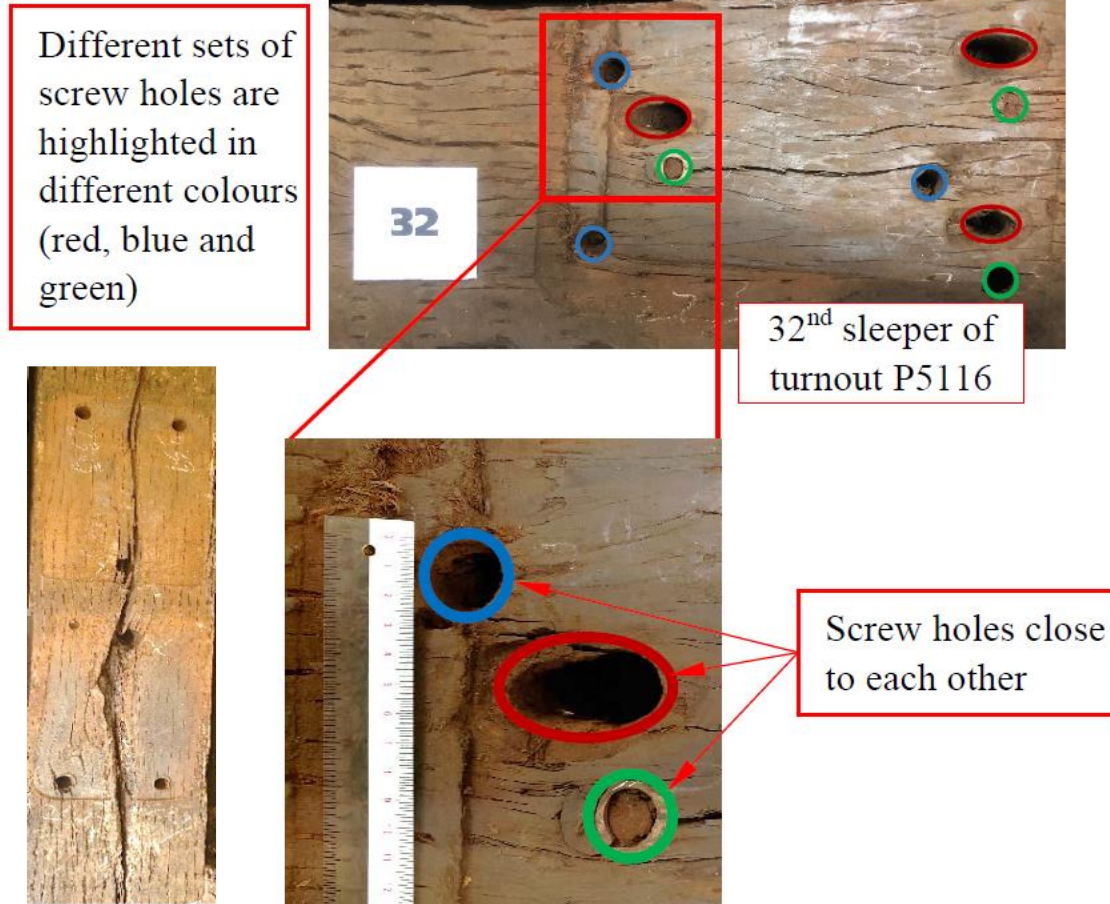
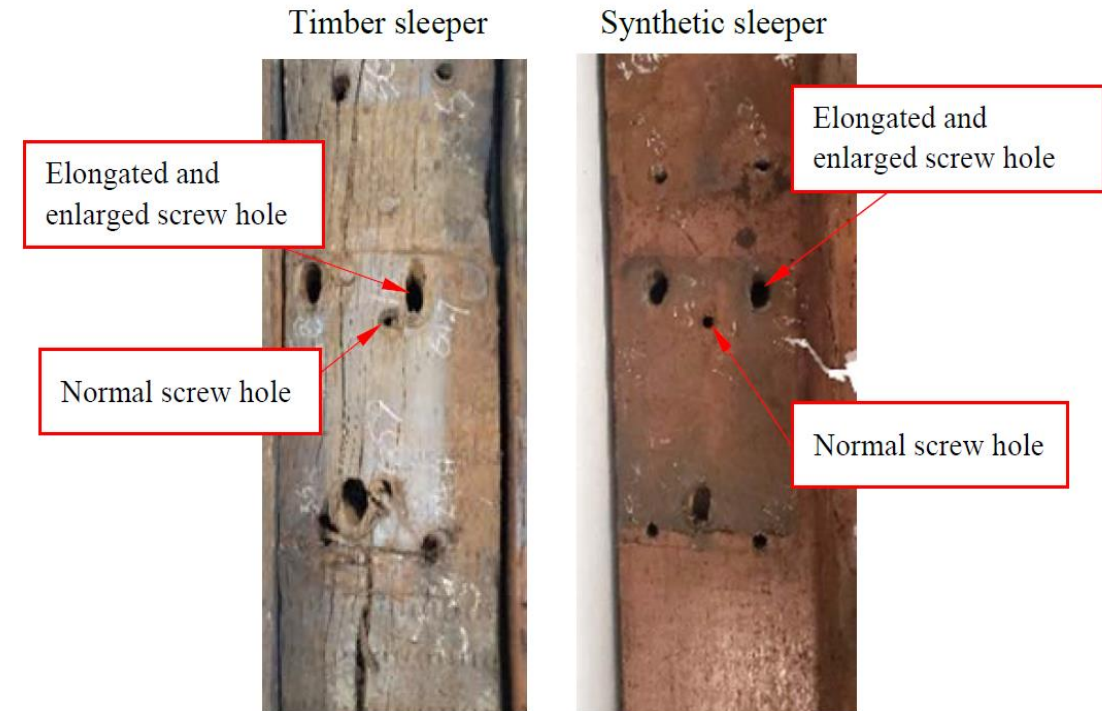
การฉีกขาดบริเวณรูสกรูและความเสียหายที่พบบนหมอนรองรางที่ผลิตจากไม้และหมอนรองรางที่ผลิตจากวัสดุสังเคราะห์

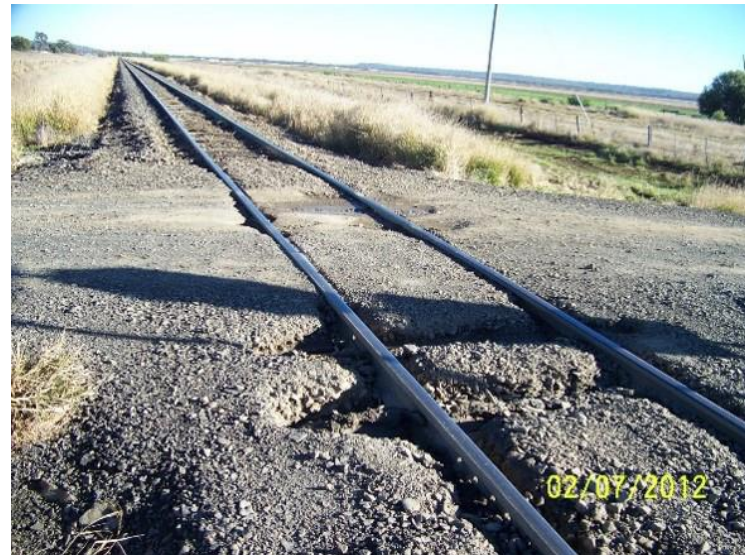
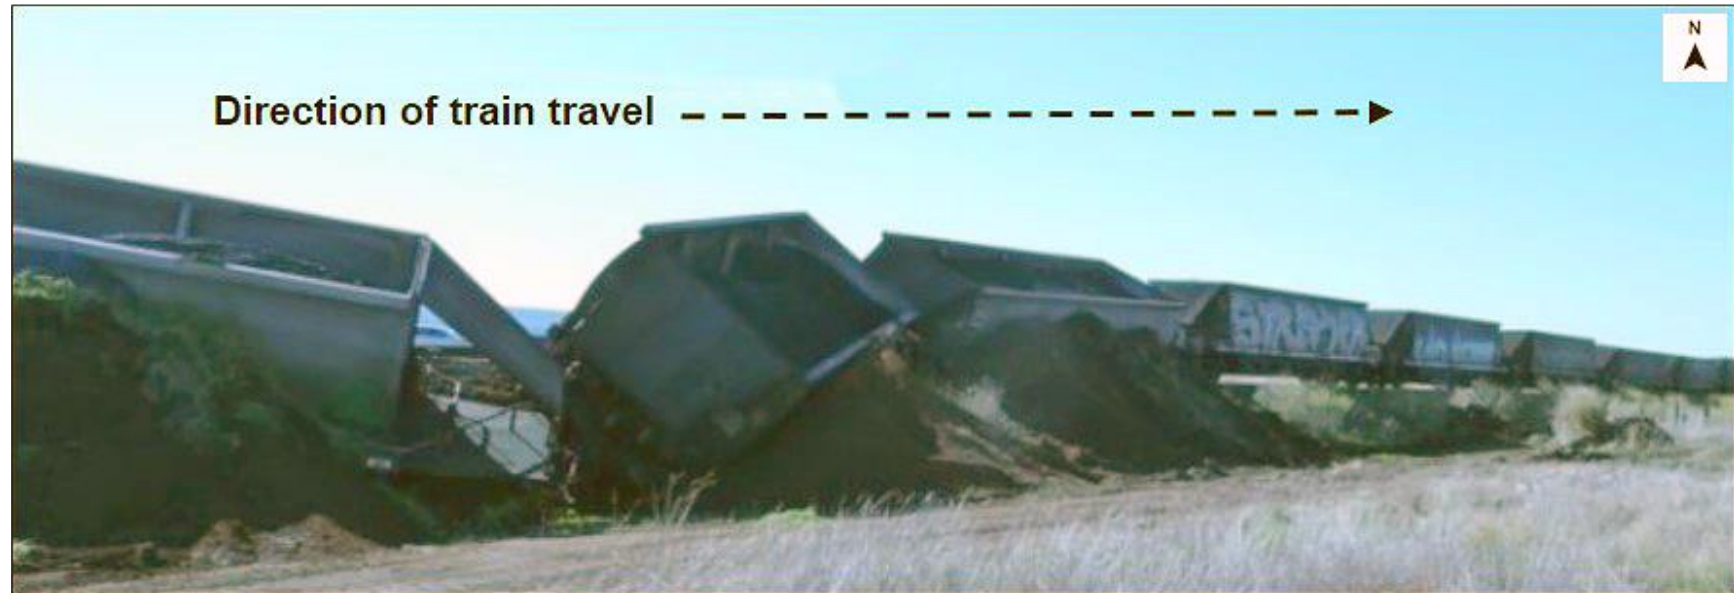
ความเสียหายของรางที่นำไปสู่เหตุการณ์รถไฟตกรางในออสเตรเลีย

เมื่อวันที่ 21 กรกฎาคม พ.ศ. 2560 เกิดเหตุการณ์รถไฟชนถ่านหินตกรางที่บริเวณจุดตัดข้ามถนนของเส้นทางรถไฟ Western Line ที่วิ่งระหว่างเมือง Oakey และเมือง Jondaryan รัฐ Queensland เหตุการณ์ดังกล่าวทำให้หัวรถจักรและตู้รถชนถ่านหินตกราง

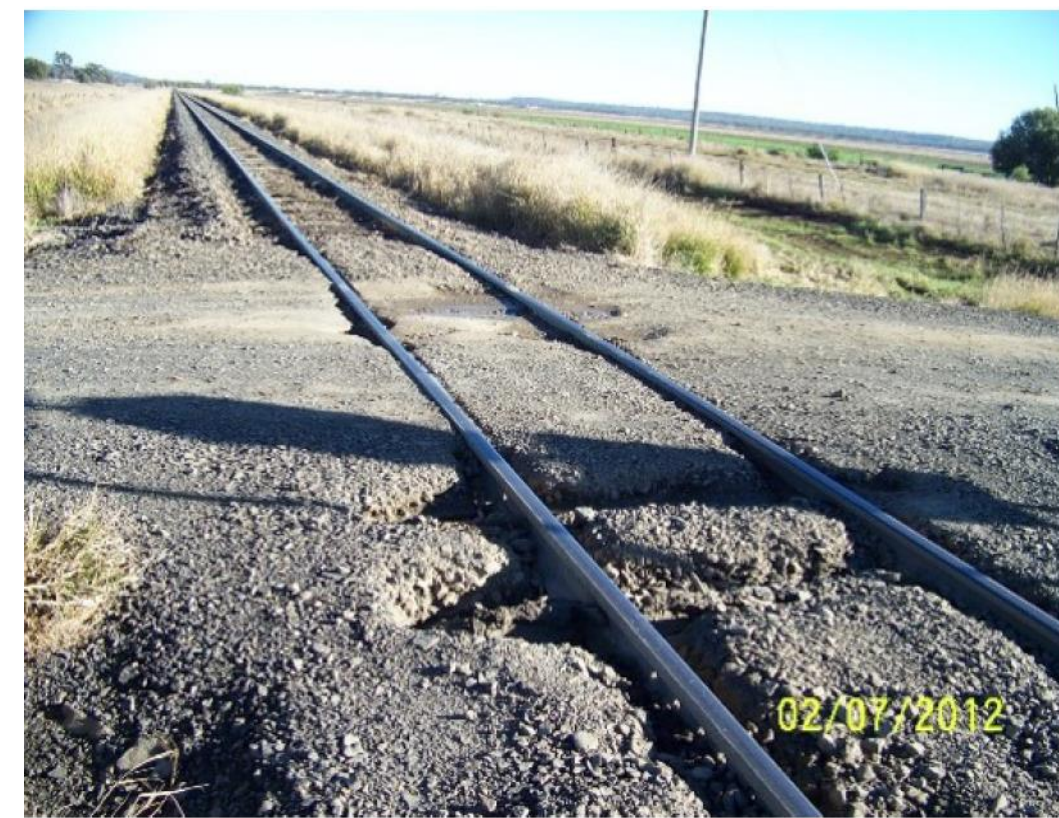
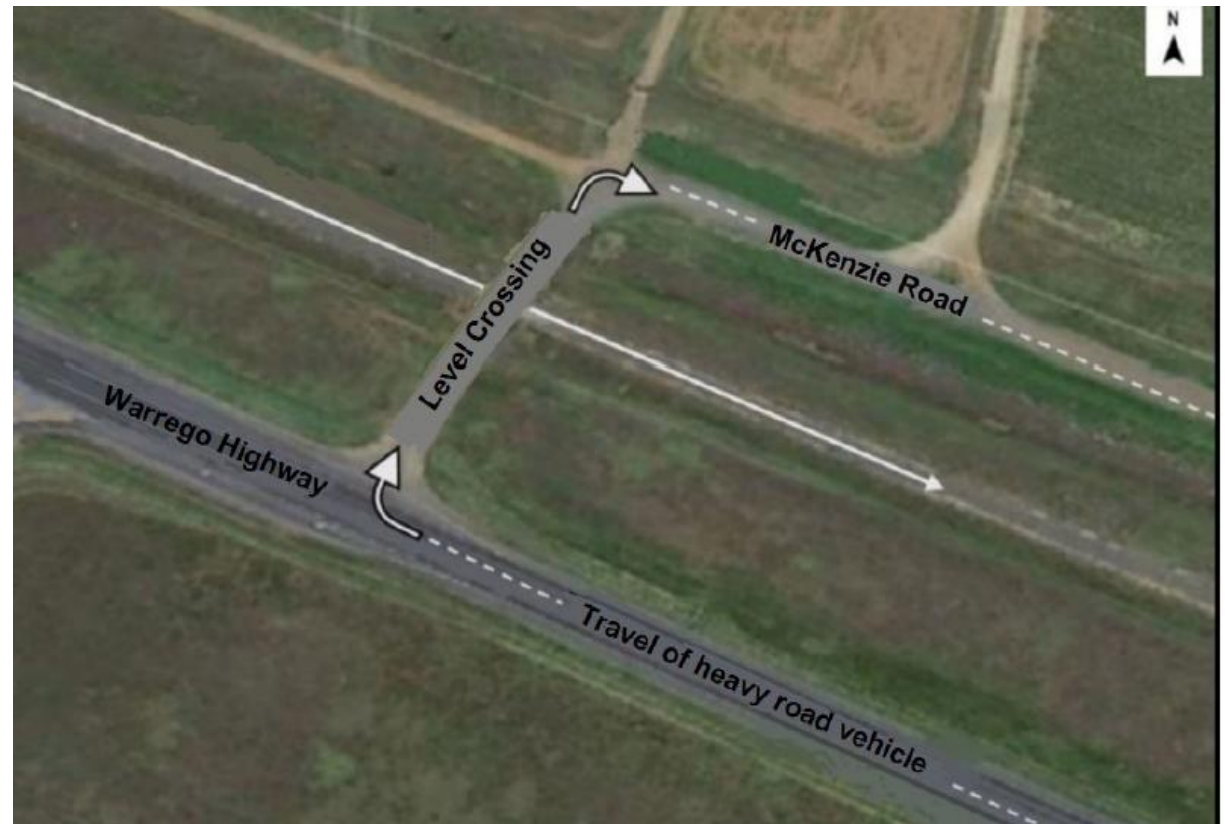
ความเสียหายของรางที่นำไปสู่เหตุการณ์รถไฟตกรางในออสเตรเลีย

สภาพแวดล้อมบริเวณที่รถไฟตกราง

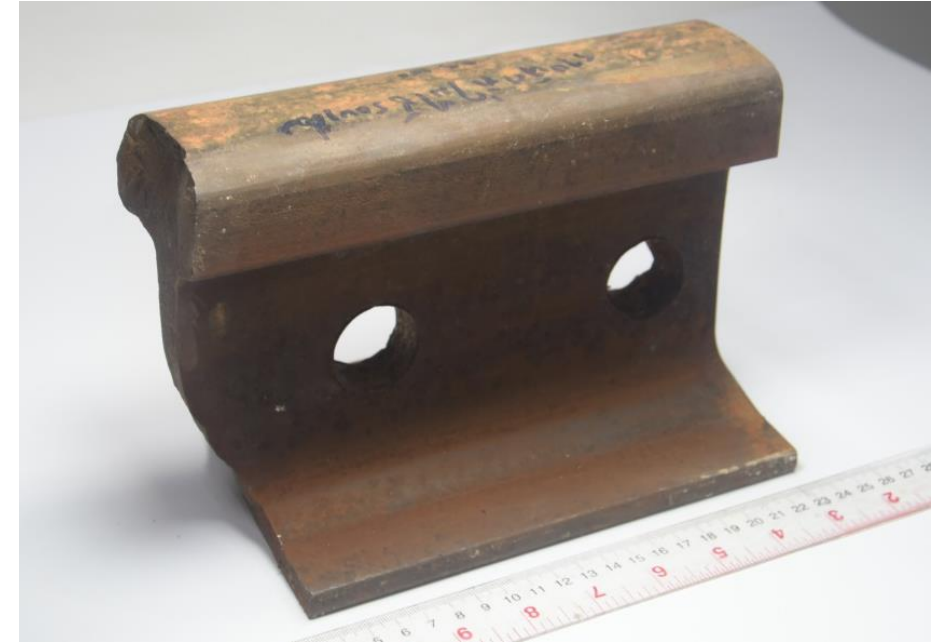
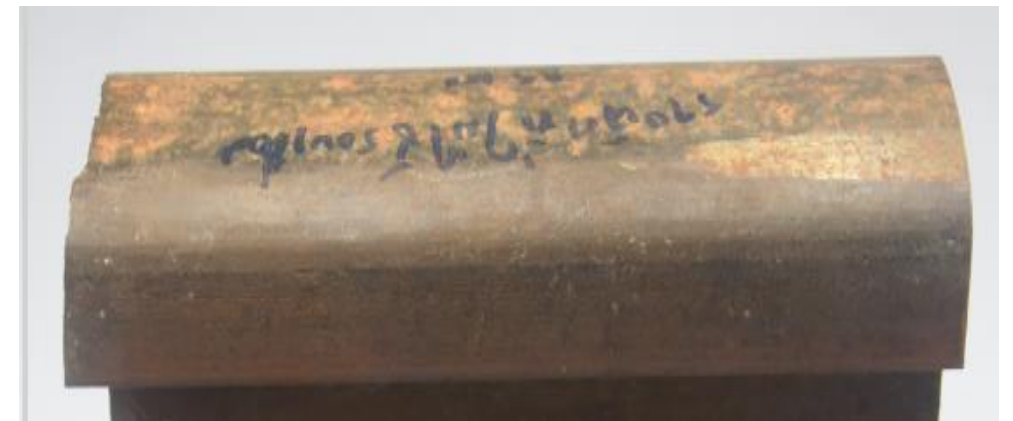
การรถไฟแห่งประเทศไทย พบ ความเสียหายของรางรถไฟในระหว่างการใช้งาน บริเวณพื้นที่จังหวัดลำปาง จากการตรวจสอบเบื้องต้น พบว่า รางรถไฟเกิดการแตกหักออกเป็นสองส่วนแยกออกจากกัน ตามแนวขวางของทางรถไฟ รางรถไฟที่เกิดความเสียหายผลิตจากเหล็กกล้าคาร์บอนชนิด Full Pearlitic

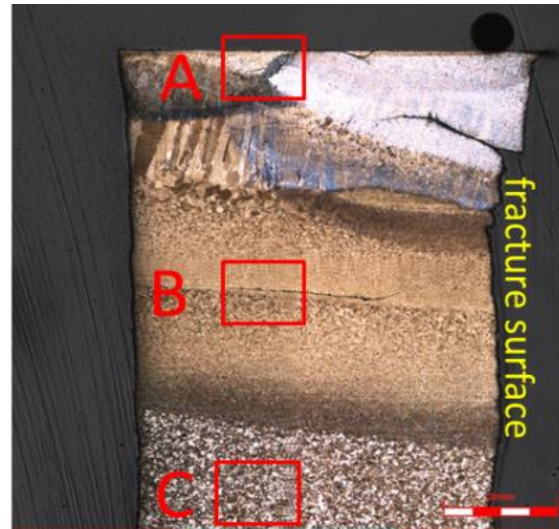
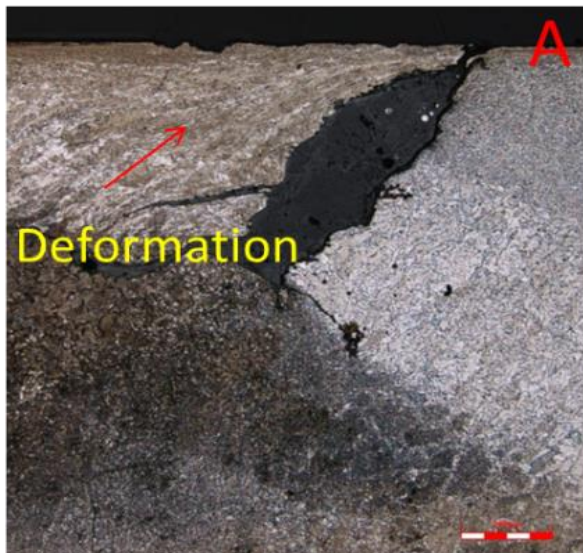
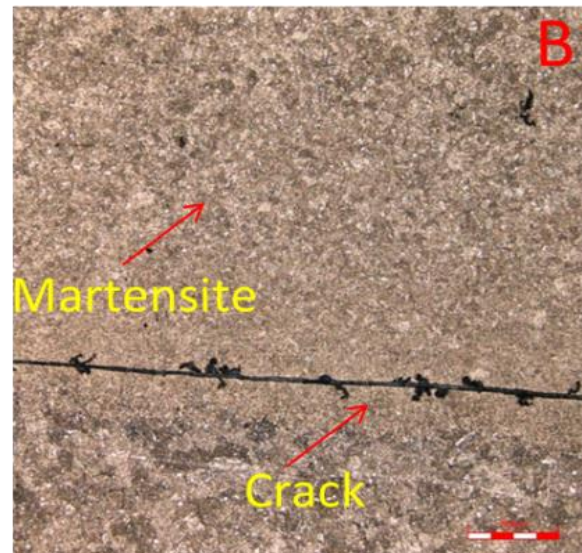
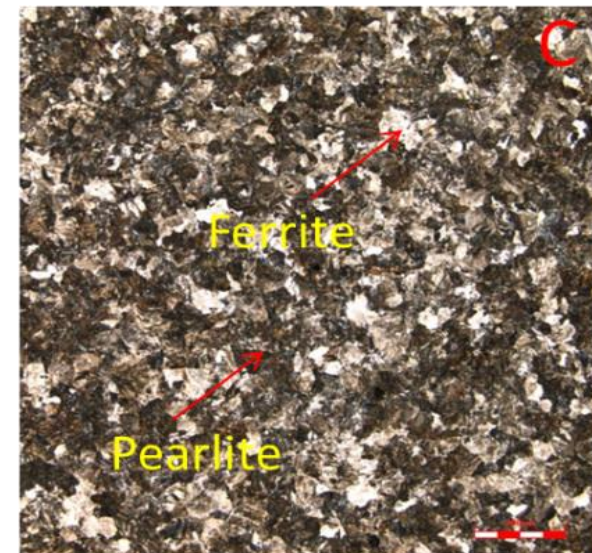
โครงสร้างมหภาคและโครงสร้างจุลภาค
รางรถไฟที่เกิดความเสียหาย

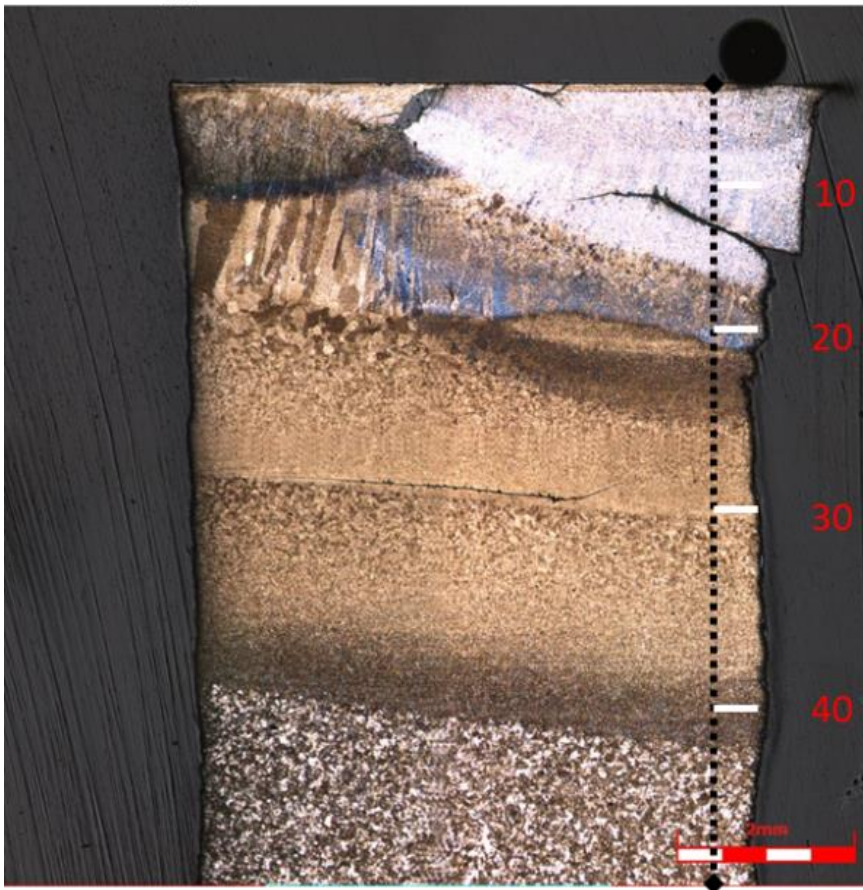
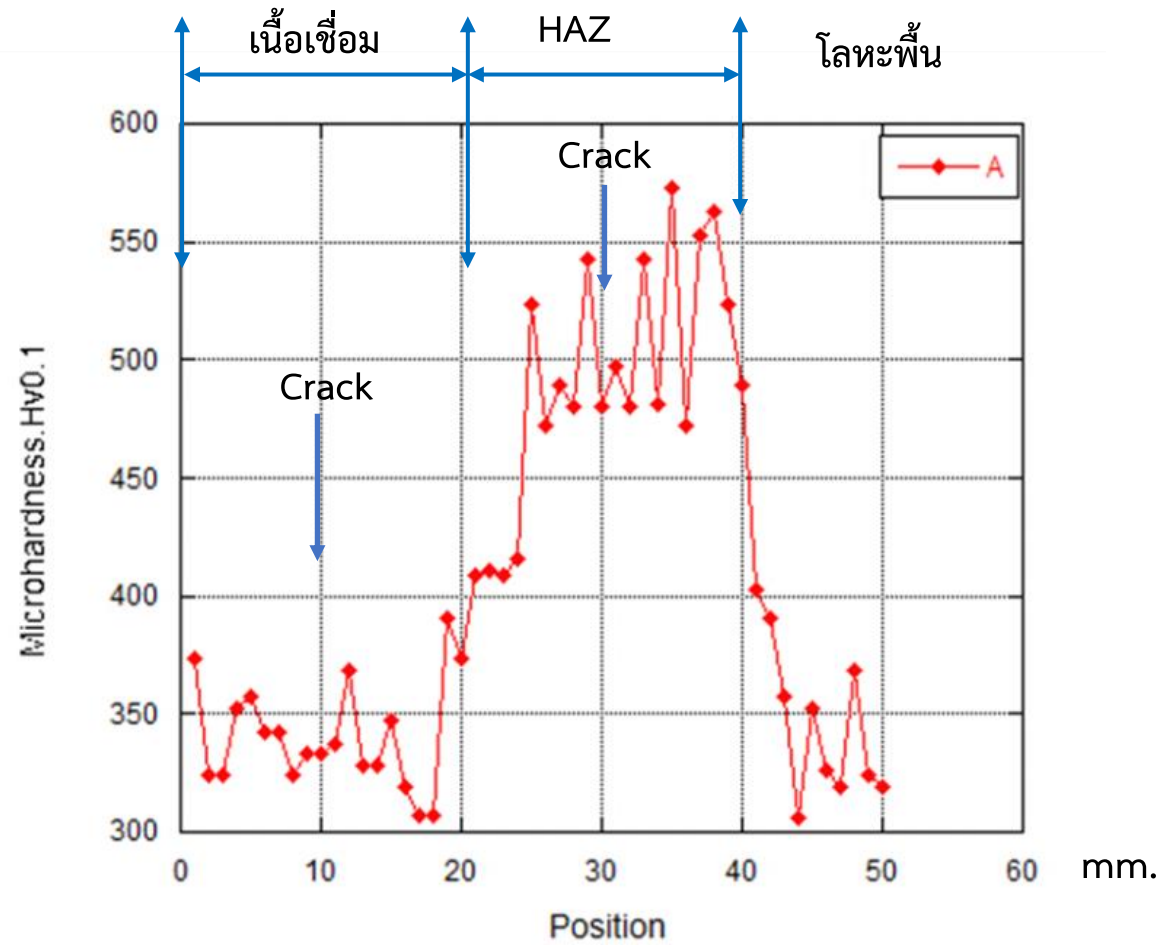
การตรวจสอบความแข็งด้วยเทคนิคไมโครวิกเกอร์

โลหะวิทยาและคุณภาพการเชื่อมซ่อมราง
อาจเป็นปัญหาให้เกิดการแตกหักของรางรถไฟ
