การพัฒนาฐานข้อมูลความเสียหายรางรถไฟ

ทีมวิจัยเทคโนโลยีการผลิตและการซ่อมบำรุง ศูนย์วิจัยเทคโนโลยีระบบรางและการขนส่งสมัยใหม่

ศูนย์เทคโนโลยีโลหะและวัสดุแห่งชาติ (เอ็มเทค)

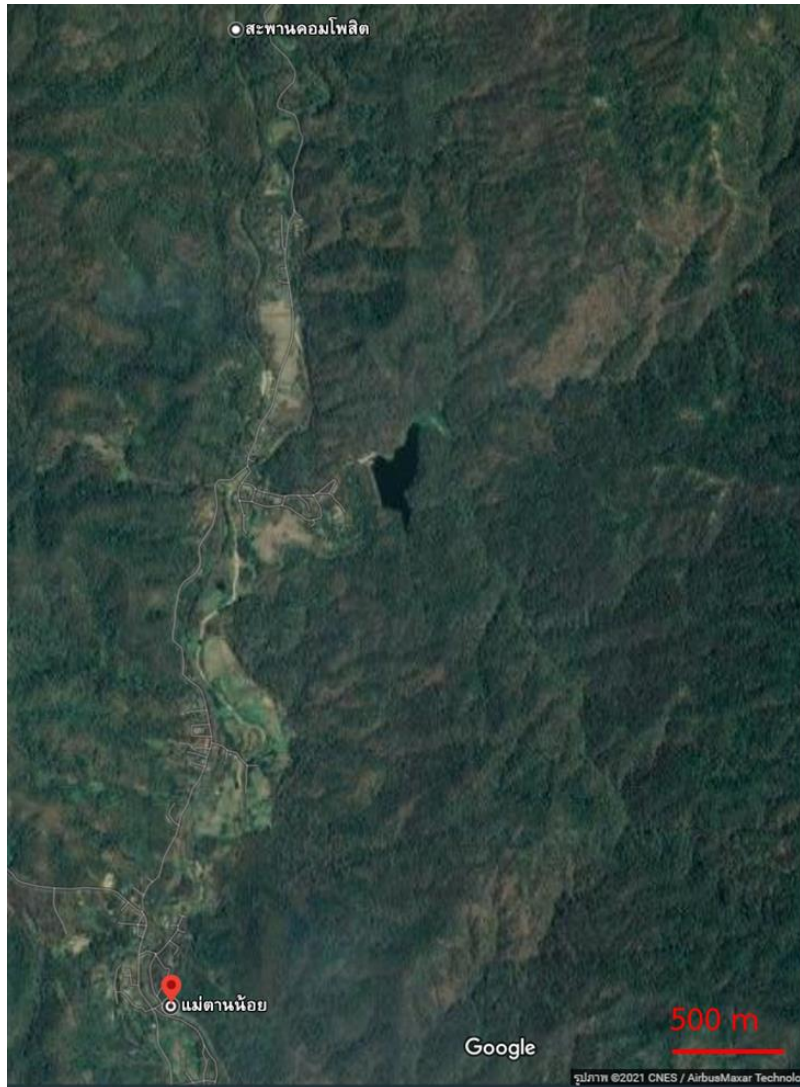
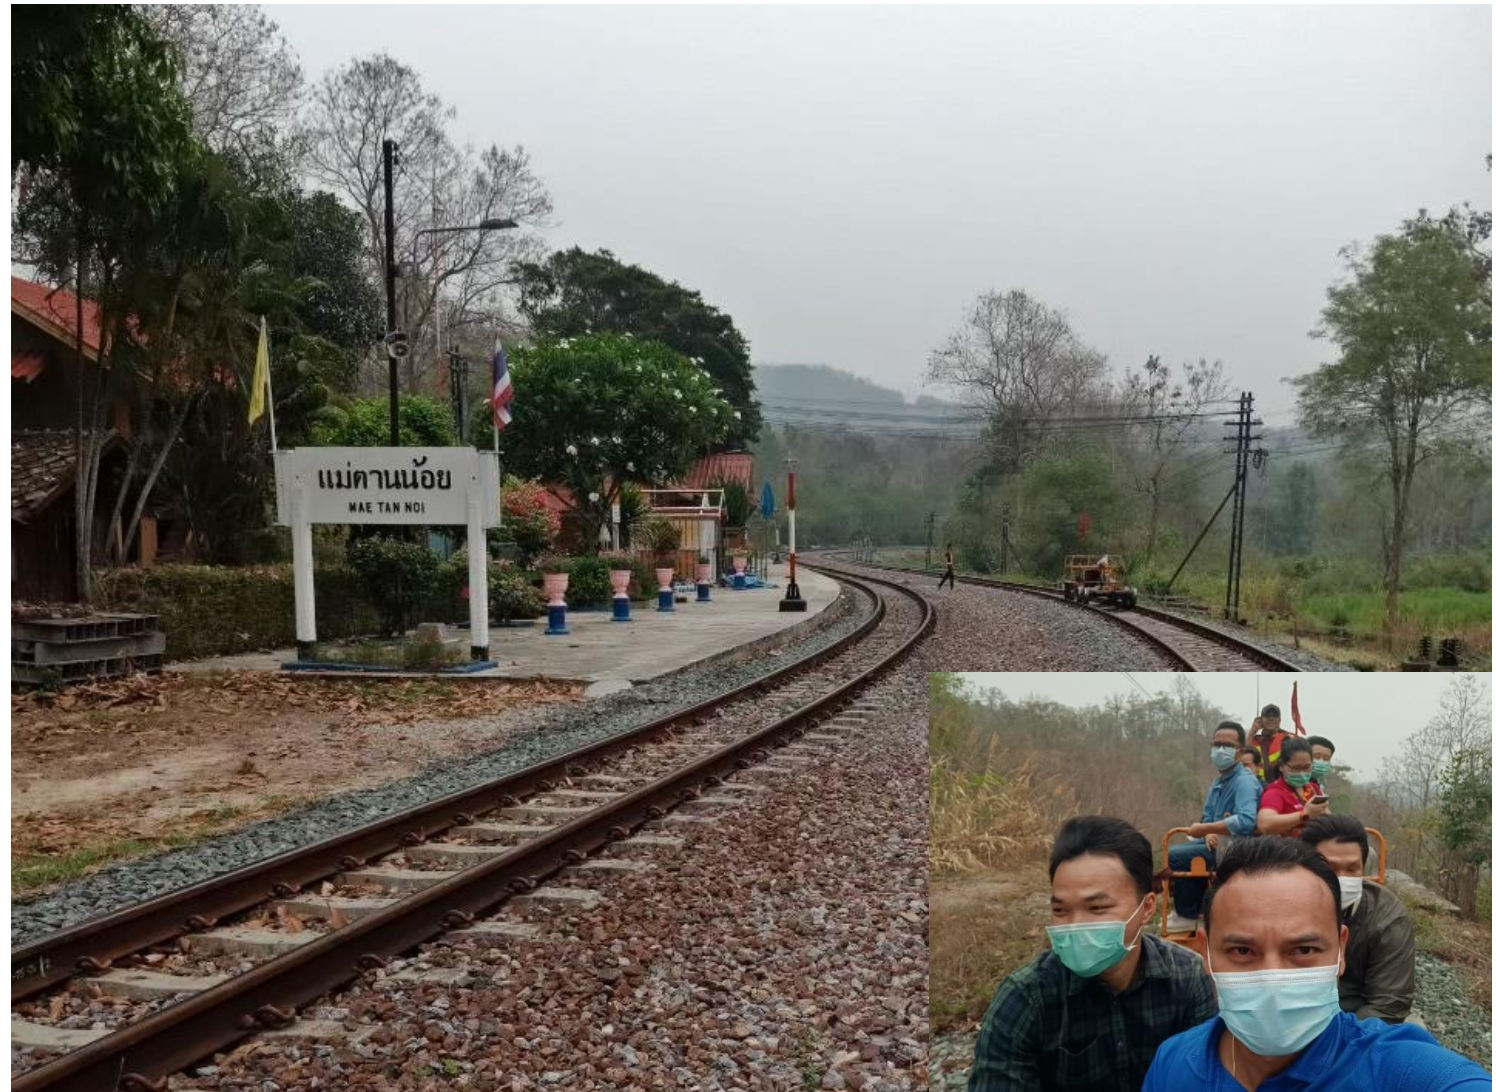
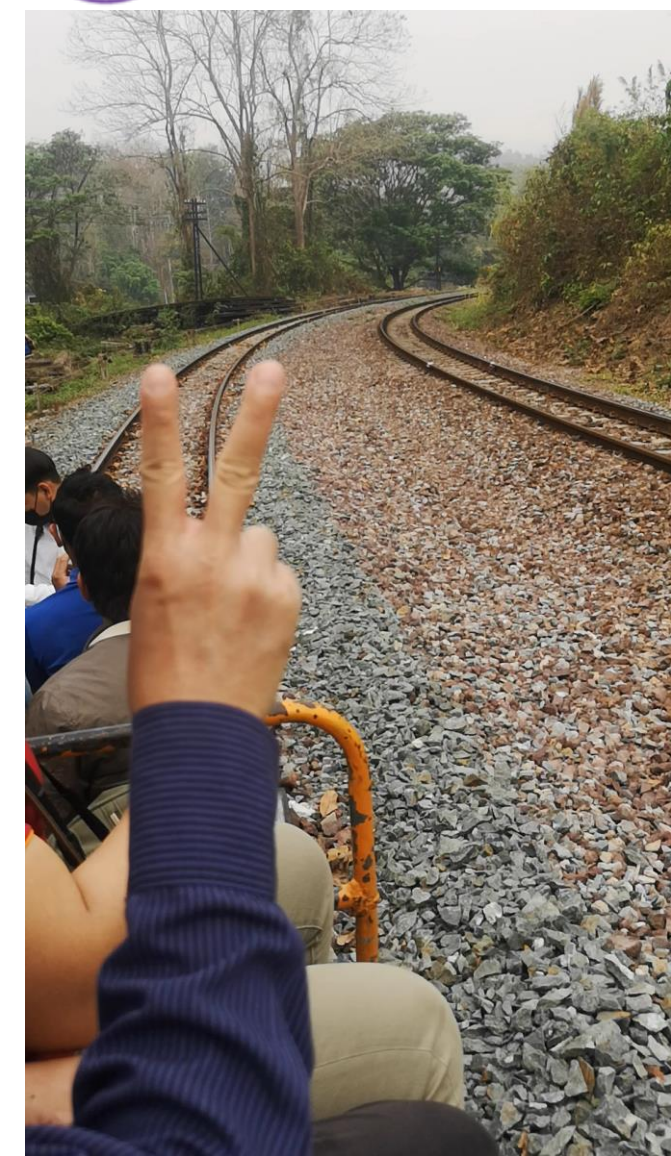
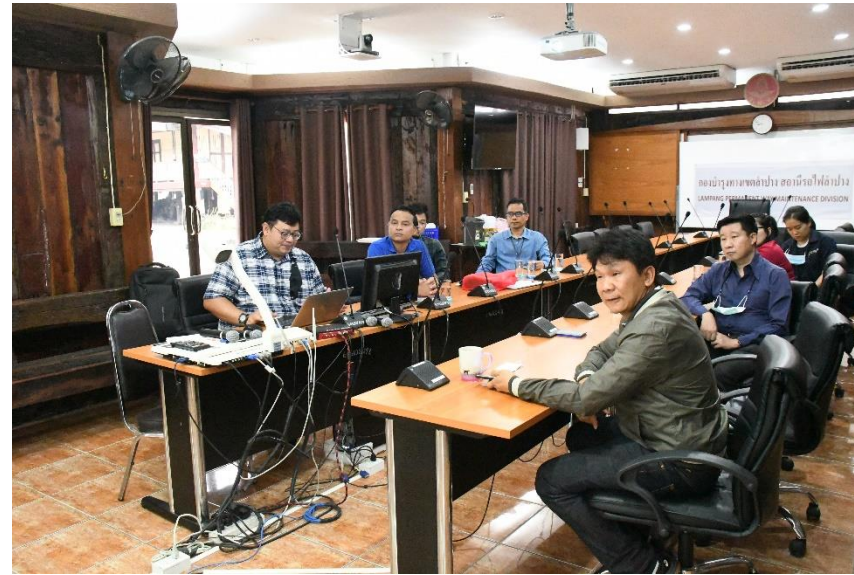
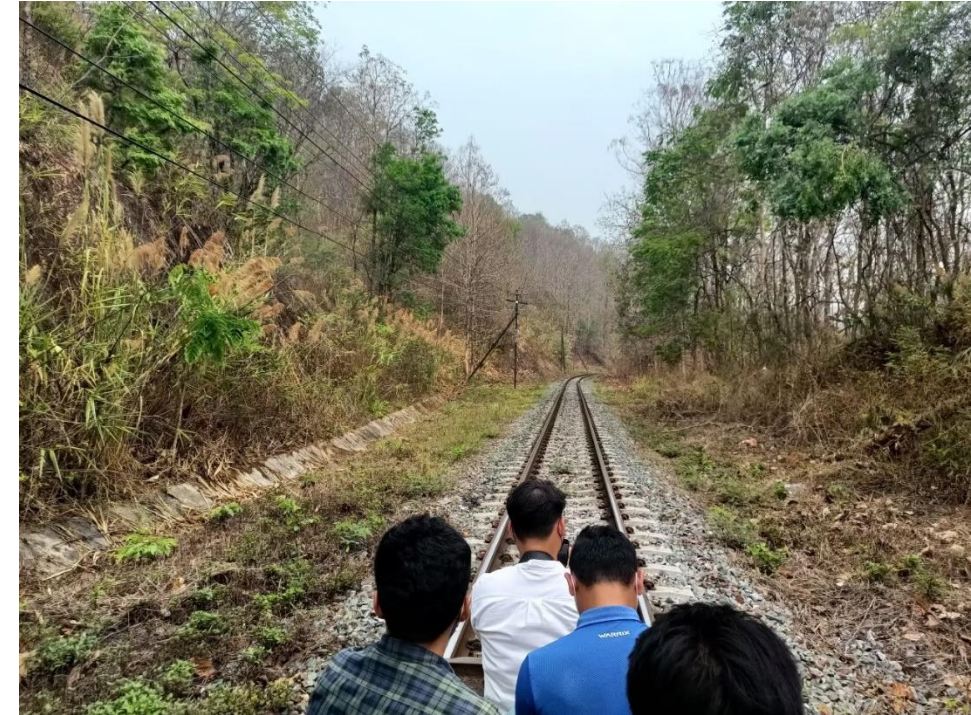
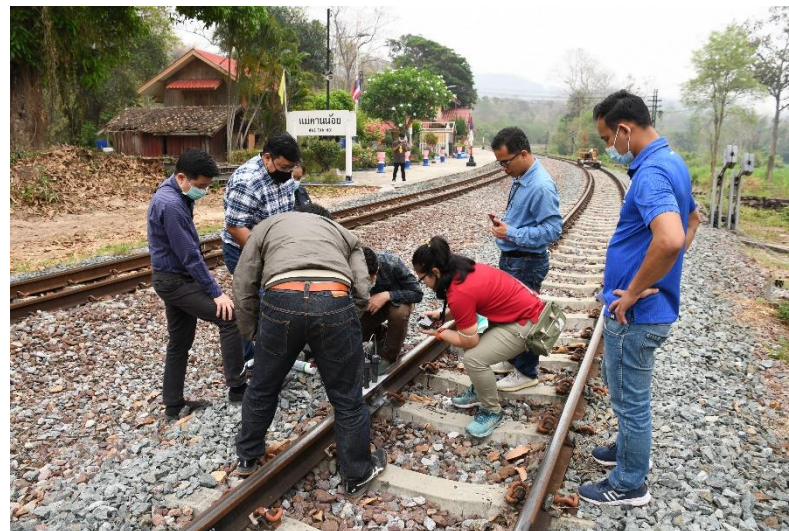
การสำรวจความเสียหาย บริเวณสถานีรถไฟแม่ต่าน้อย
