การตรวจสอบและซ่อมบำรุงทางรถไฟที่มีความลาดชันช่วงสายเหนือ

งบประมาณรายจ่ายประจำปีงบประมาณ พ.ศ.2566-2567 แผนงานบูรณาการพัฒนาด้านคมนาคมและระบบโลจิสติกส์

1. สมบัติเชิงกลและโครงสร้างจุลภาคของรางรถไฟเกรดต่าง ๆ ที่ใช้ในประเทศไทย
2. แผนที่วิเคราะห์ความเสี่ยงด้านการกัดกร่อนของรางและเครื่องยึดเหนี่ยวตามเส้นทางรถไฟ
3. แพลตฟอร์มดิจิทัลฐานข้อมูลความเสียหายของรางรถไฟ
4. เทคนิคและวัสดุในการเชื่อมซ่อมหัวราง
5. เทคโนโลยีการเชื่อมหัวรางด้วย Laser cladding
6. กระบวนการตรวจสอบรอยเชื่อมซ่อมหัวราง
7. กลไกการสึกหรอและแนวโน้มอายุการใช้งานของชิ้นส่วนรางก่อนและหลังการเชื่อม

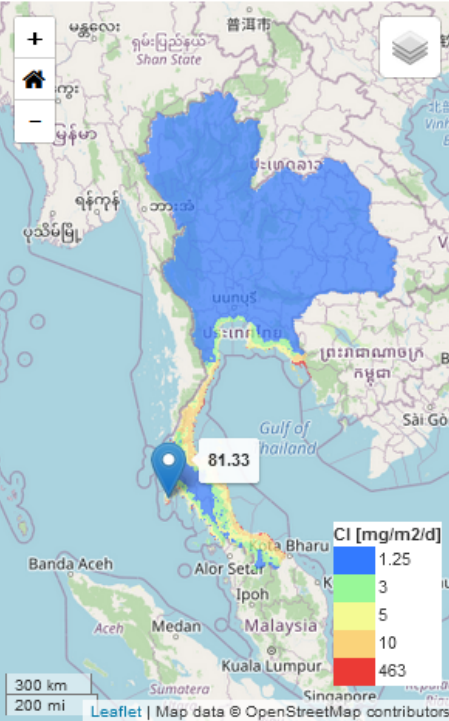
Corrosion Map of Thailand

Choose the factor:
Chloride [mmd]

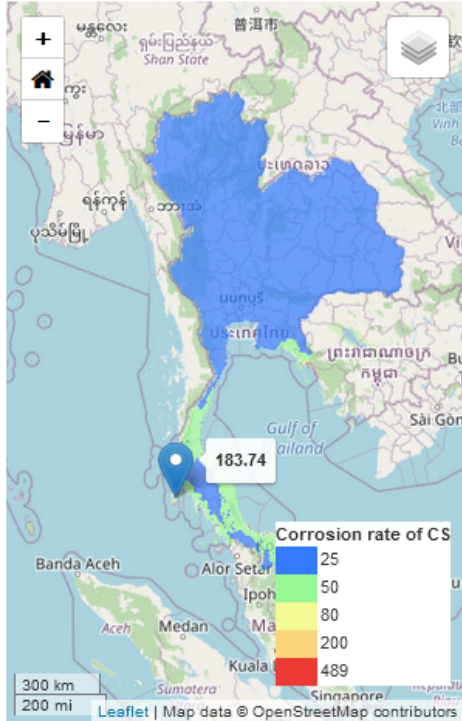
Choose the steel:
CS:Carbon Steel [um/y]

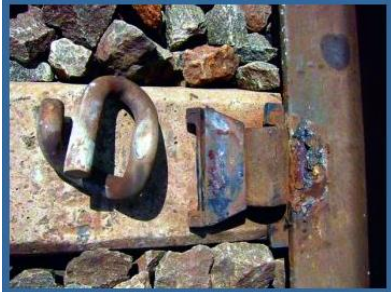
Field sample showing corrosion under liner
<http://home.iitk.ac.in/~vyas/tmrs/P2a.html>

Corrosion map for **rail tracks and fastening system** will be constructed based on crevice corrosion studies in accelerated corrosion tests and field test validation.

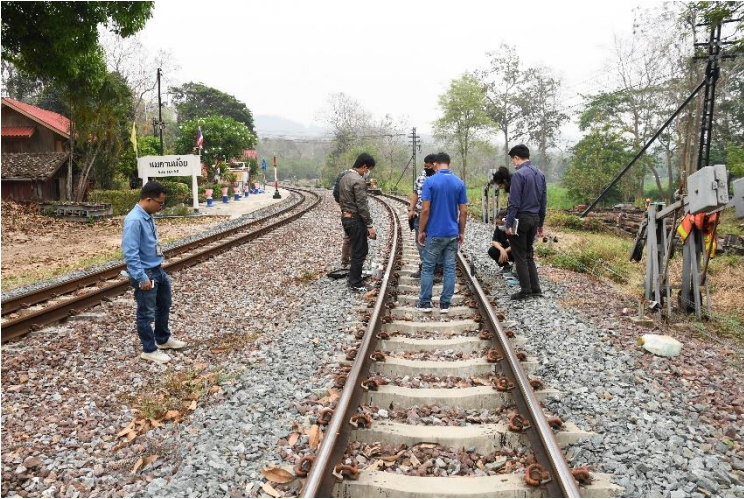
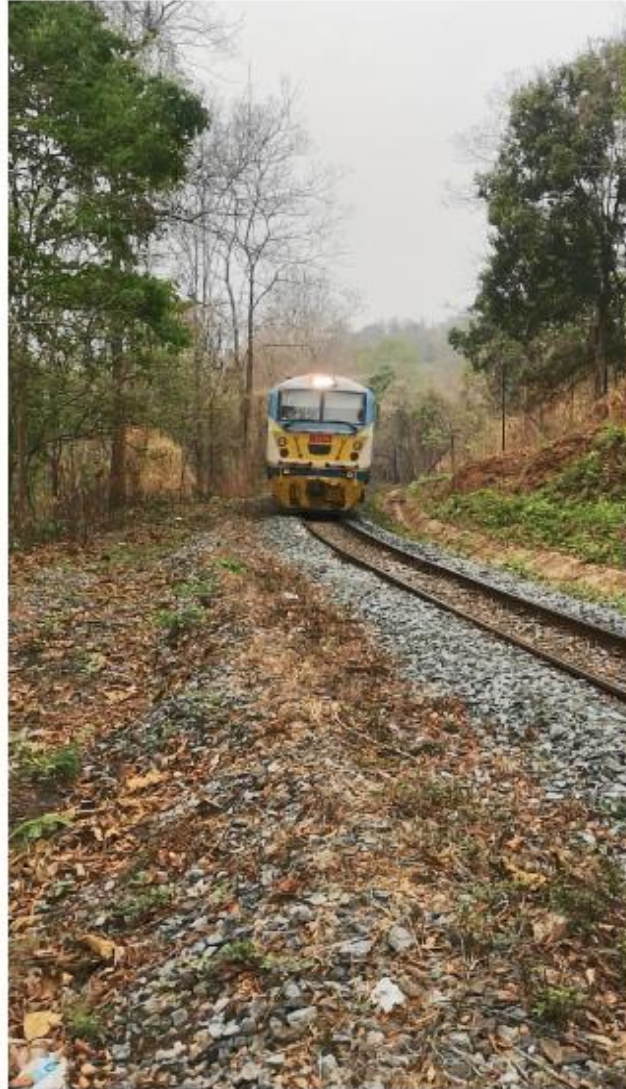
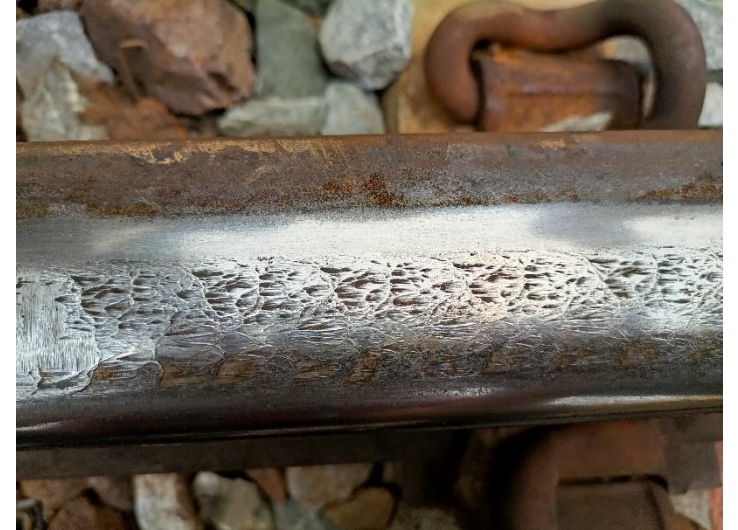
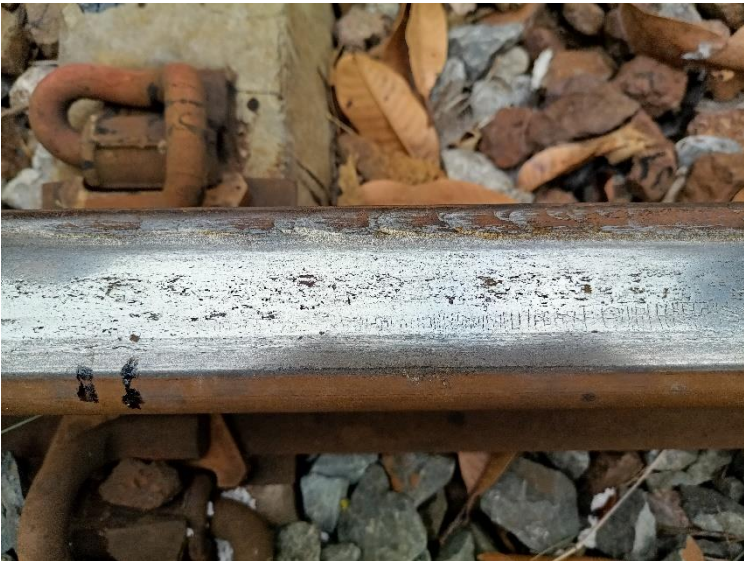
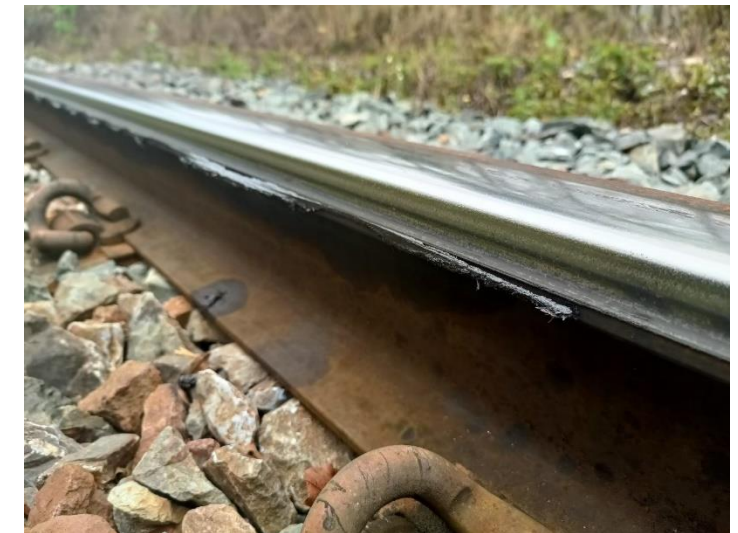
การสำรวจความเสียหาย บริเวณสถานีรถไฟแม่ตานน้อย

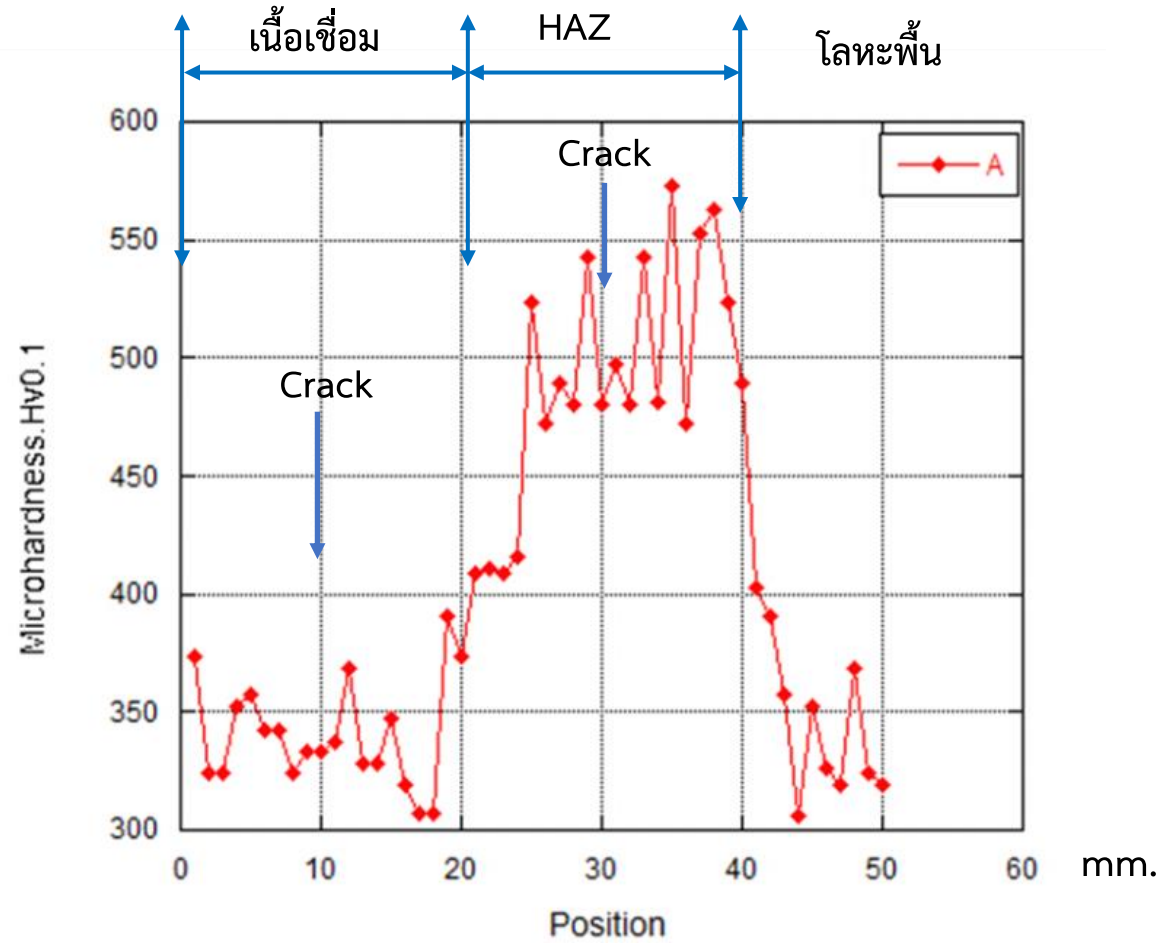
การวิเคราะห์ทดสอบความเสียหายของรางรถไฟที่พบในประเทศไทย

การตรวจสอบความแข็งด้วยเทคนิคไมโครวิกเกอร์

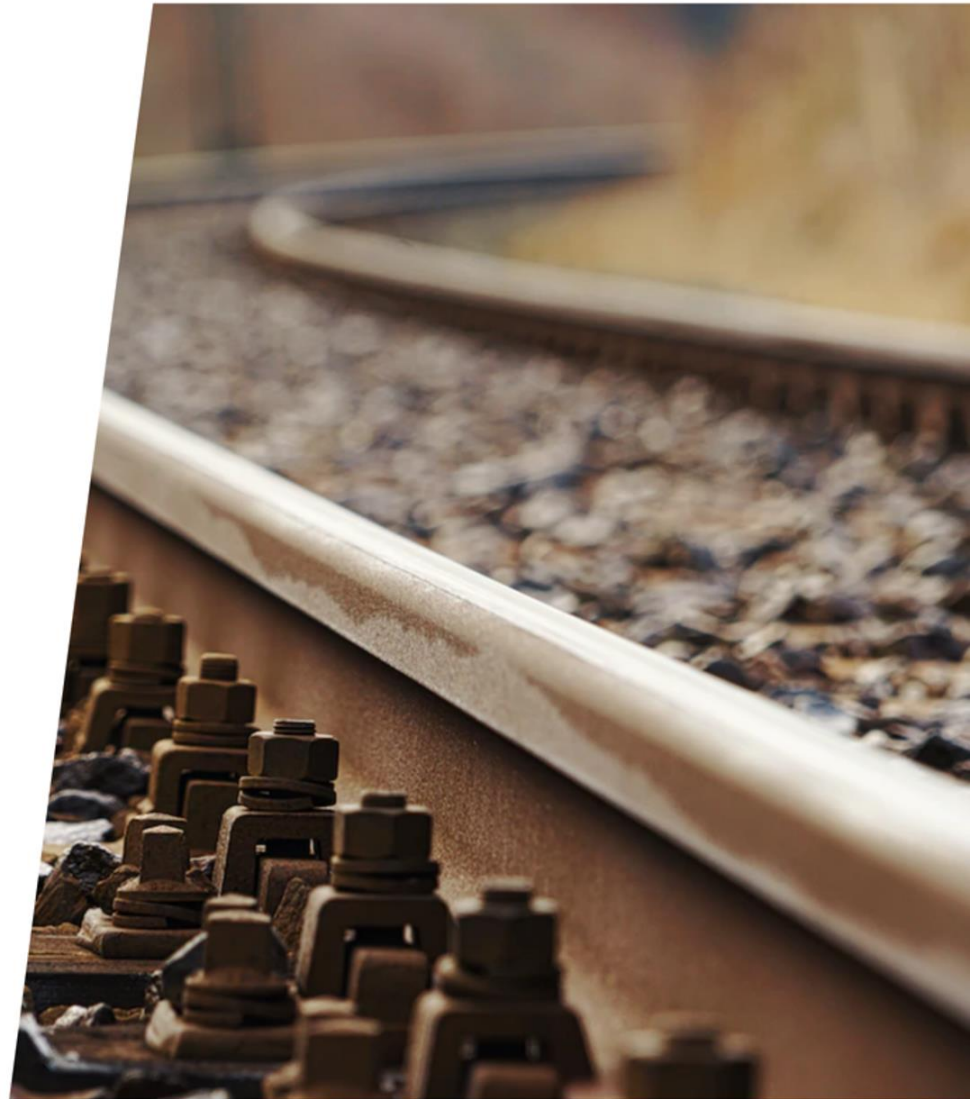
บันทึกความเสียหายของ **รางรถไฟ**

เว็บไซต์นี้จัดทำขึ้นเพื่อใช้ในการตรวจสอบความสมบูรณ์ หรือความผิดปกติของรางรถไฟ เพื่อวิเคราะห์ความรุนแรงของความเสียหาย และพิจารณาในการซ่อมแซมต่อไป

เริ่ม **สำรวจความเสียหาย**

รายการ**สำรวจความเสียหาย**
